# Vyhodnocení diagnostik a přepočtů Strategických přemostění – ocelové mosty

**FAKULTA  
STAVEBNÍ  
ČVUT V PRAZE**

**Pavel Ryjáček a kol.**

- Projekt Správy železnic „**Strategická přemostění**“
- V rámci projektu bylo posuzováno celkem **32** mostů. Jednalo se většinou o mosty ocelové nebo klenbové.
- Klenbové mosty byly většinou zděné, v menším počtu pak betonové či železobetonové.

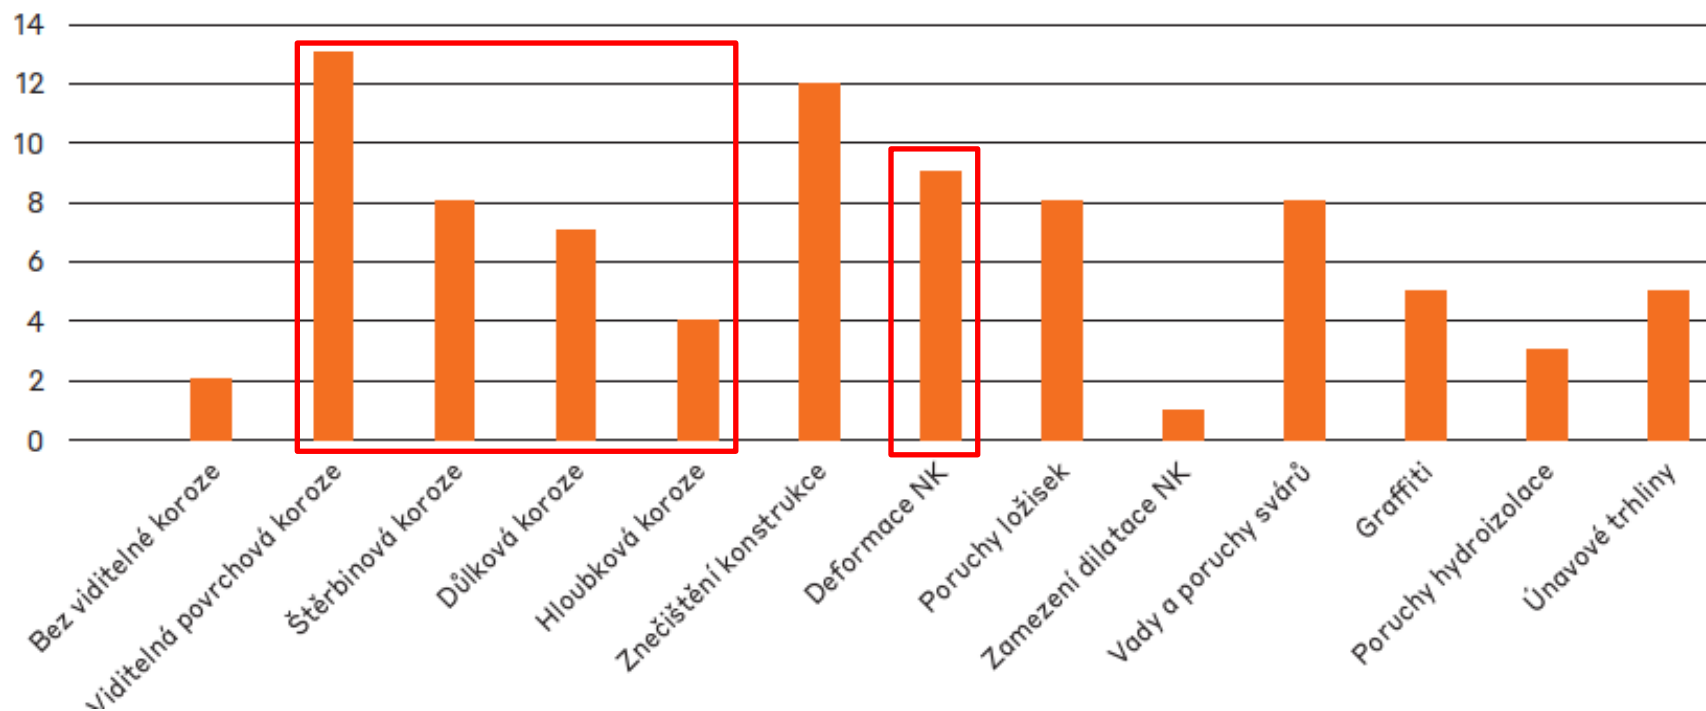
- Zjištěné typické vady a poruchy
- Nejčastější poruchy jsou korozního charakteru.
- Časté jsou rovněž deformace prvků, vycházející jak z nárazu vozidel, tak různých poškození prvků.
- Únavové trhliny nebyly tak časté, jak by se dalo čekat

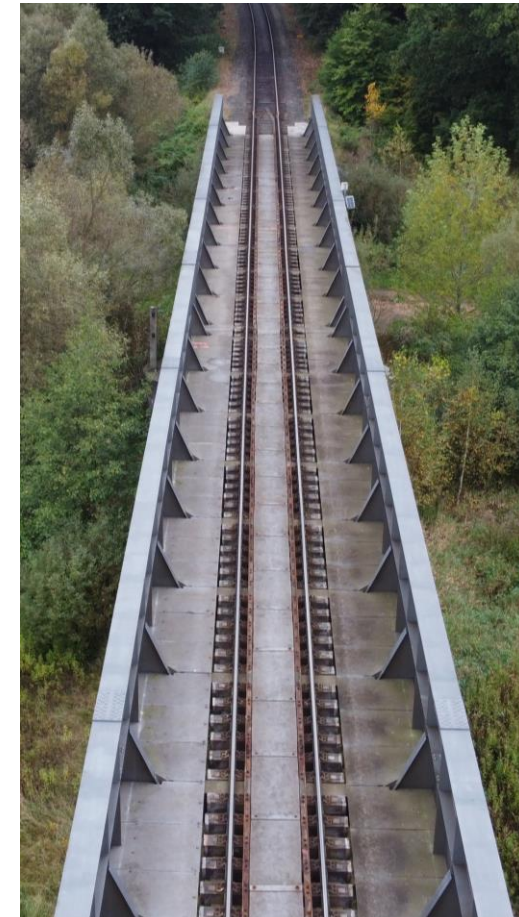
- Na mostě **Černousy** v km 198,823 trati Liberec – Zawidów byly k dispozici atesty.
- Plechy pocházely z Polska, Maďarska, Jugoslávie a Československa - i na jednom nosníku.
- Tahové zkoušky - meze kluzu o cca 5–7 % nižší, než udávaly atesty.
- I v případě atestů je účelné provedení minimálně tvrdoměrných zkoušek, v případě pochybností je pak potřeba provést tahové zkoušky. Atesty bohužel nelze brát jako zcela průkazný materiál, ale jako jeden z důležitých podkladů, sloužící k hodnocení.

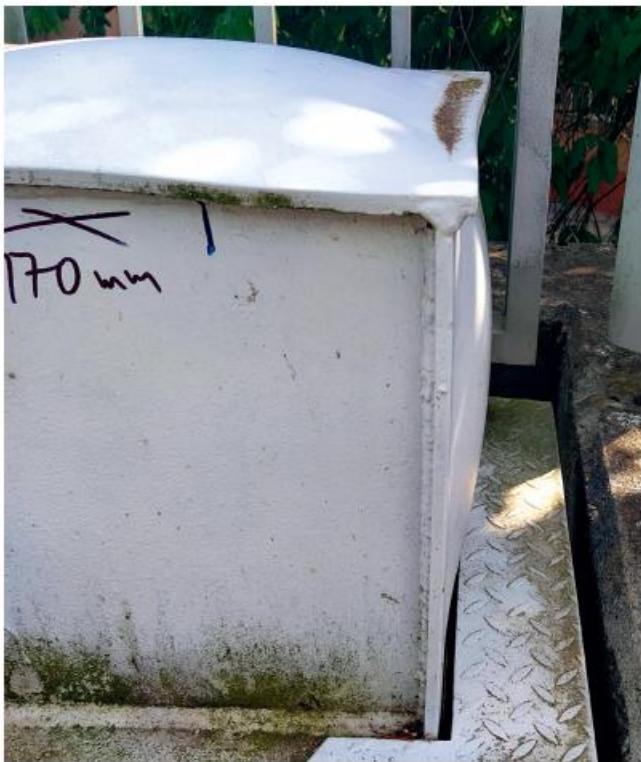
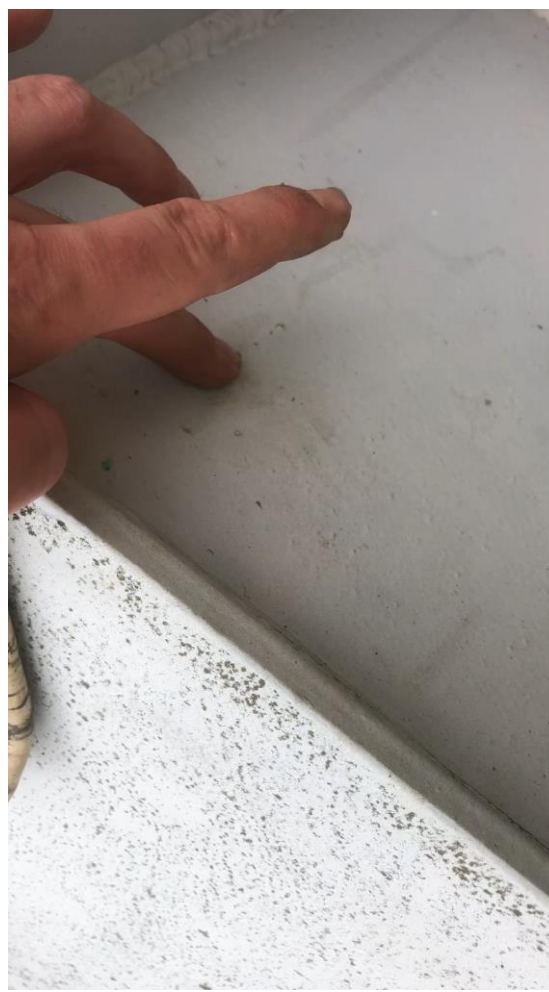
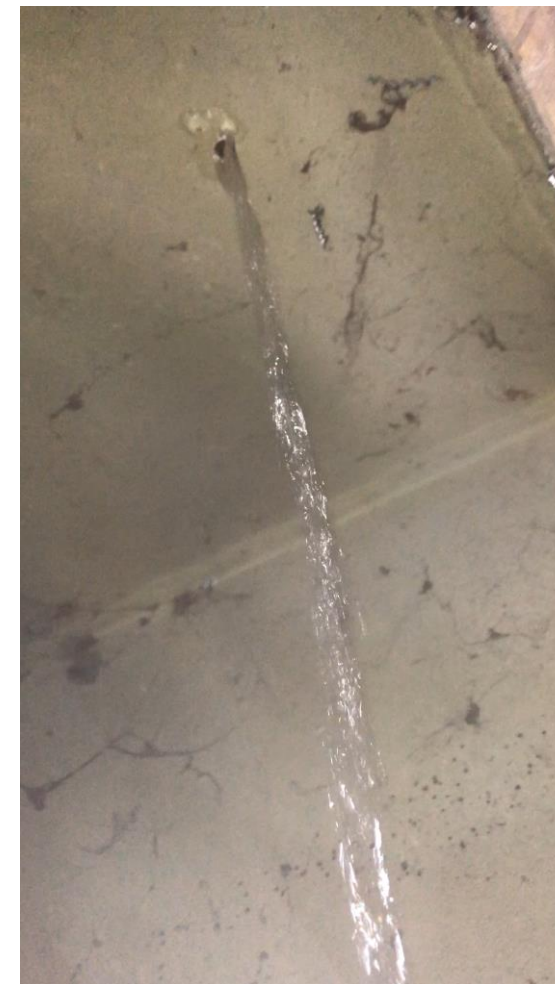
- Dalším zajímavým zjištěním je problematika rizika vniknutí vody do dutých průřezů. Na mostě v km 1,007 na TÚ 0242 v Karlových Varech byla zjištěna voda v dutinách NK, která se následně hromadila v nejnižším místě nad ložiskem.
- Zde pak v důsledku mrazu došlo k roztržení profilu. I v době diagnostického průzkumu byl profil naplněn vodou a musel být odvrtán - na nutnost provádění **tlakových zkoušek** těsnosti při výrobě dutých prostor a provádění odvodňovacích otvorů.

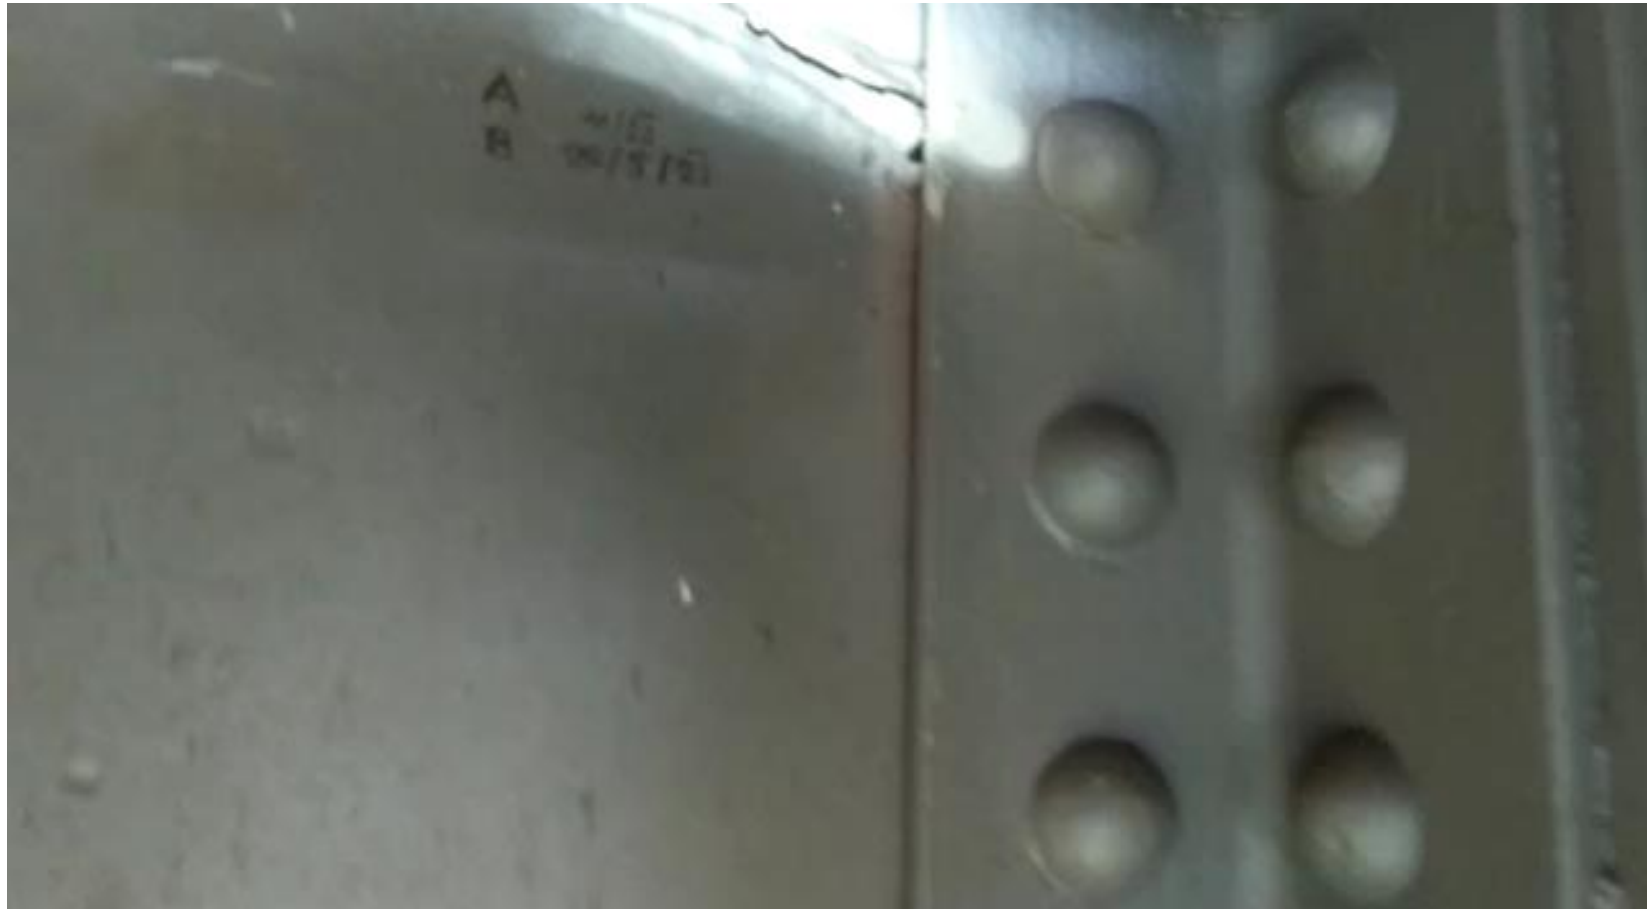
- Únavové trhliny byly zjištěny jen v několika málo případech. Asi nejzajímavější je trhlina v podélníku na mostě v km 0,931 na TUDU 100302 v Ústí nad Labem.
- Zde byla zjištěna trhlina v napojení stojiny na horní pásnici.
- Po kontrolní prohlídce byla zjištěna její propagace, což vedlo k uzavření této jedné koleje.

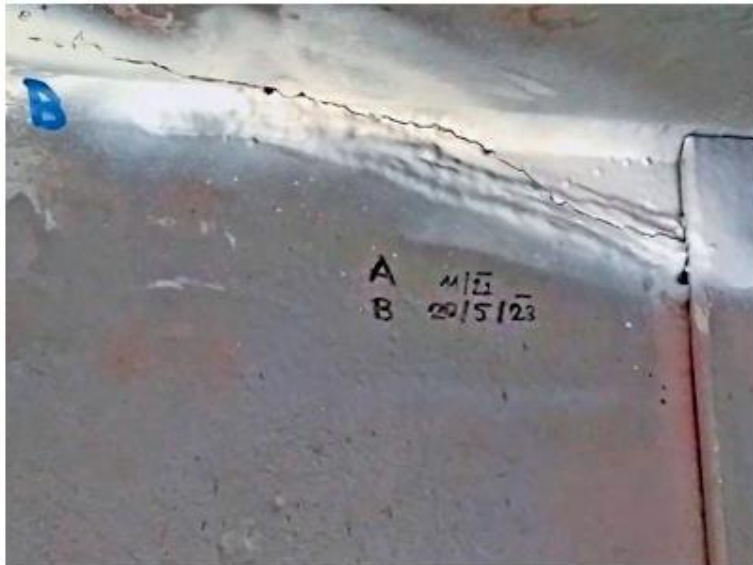
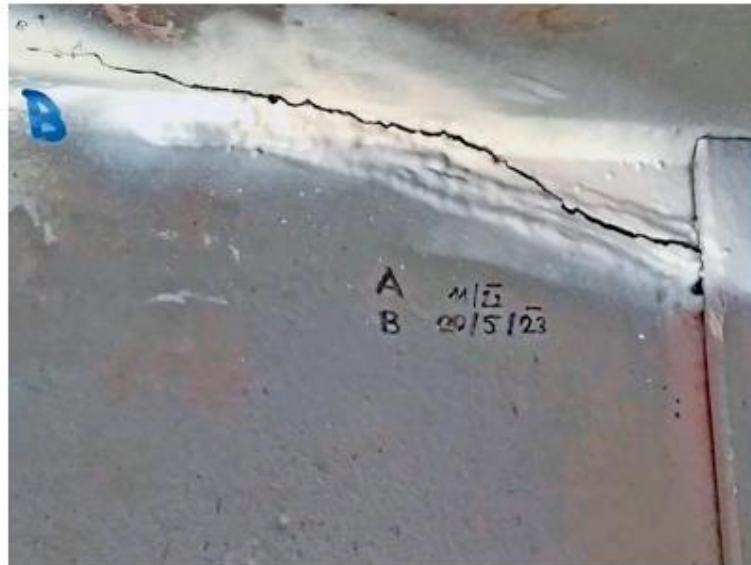
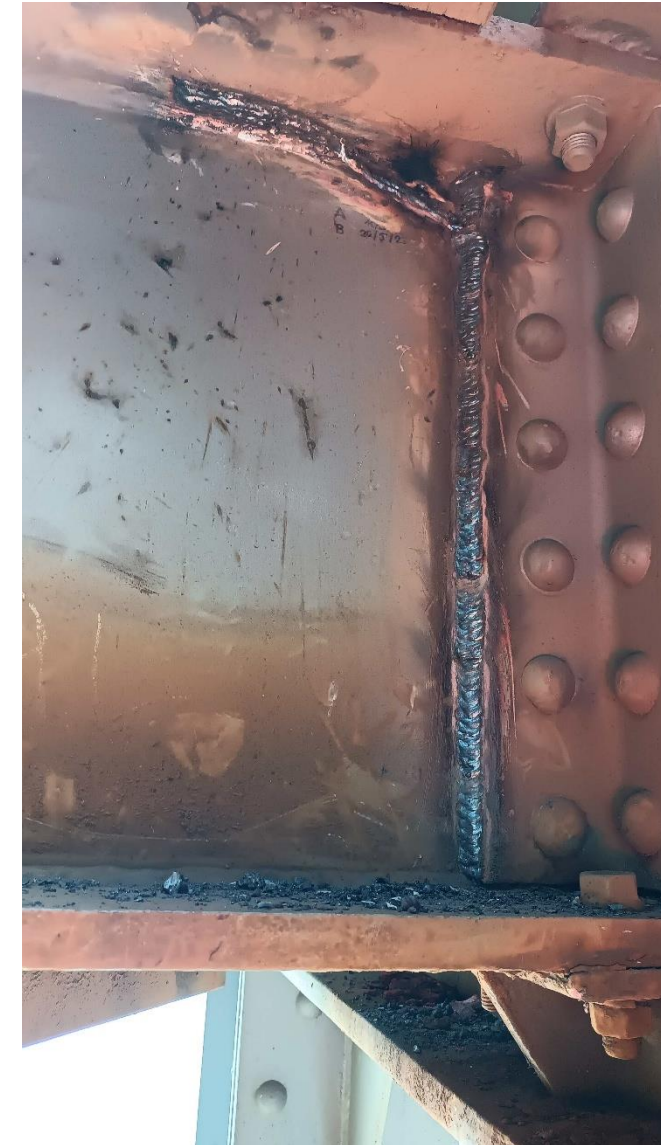
- Příčinou trhliny byla nejspíše výrobní či montážní vada, neboť na celém mostě byl tento problém zjištěn jen na jediném místě.
- Současně je patrné, jak je důležité sledovat zatíženou konstrukci, neboť bez zatížení byla detekce trhliny mnohem náročnější.
- Havarijní zavaření trhliny – na dobu několika měsíců.
- Následně byla naplánována a provedena výměna celého podélníku a celý podélník vyměněn.
