# KONFERENCE ŽELEZNIČNÍ MOSTY A TUNELY 2026

**Martin Vlasák, SUDOP PRAHA a.s.**

## AKTUALIZACE PŘEPOČTU OK MOSTU 2025

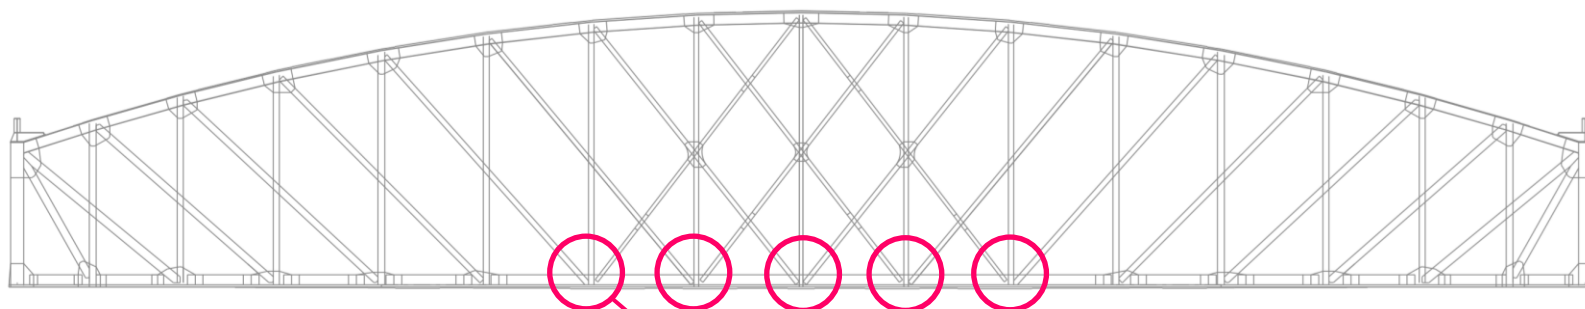
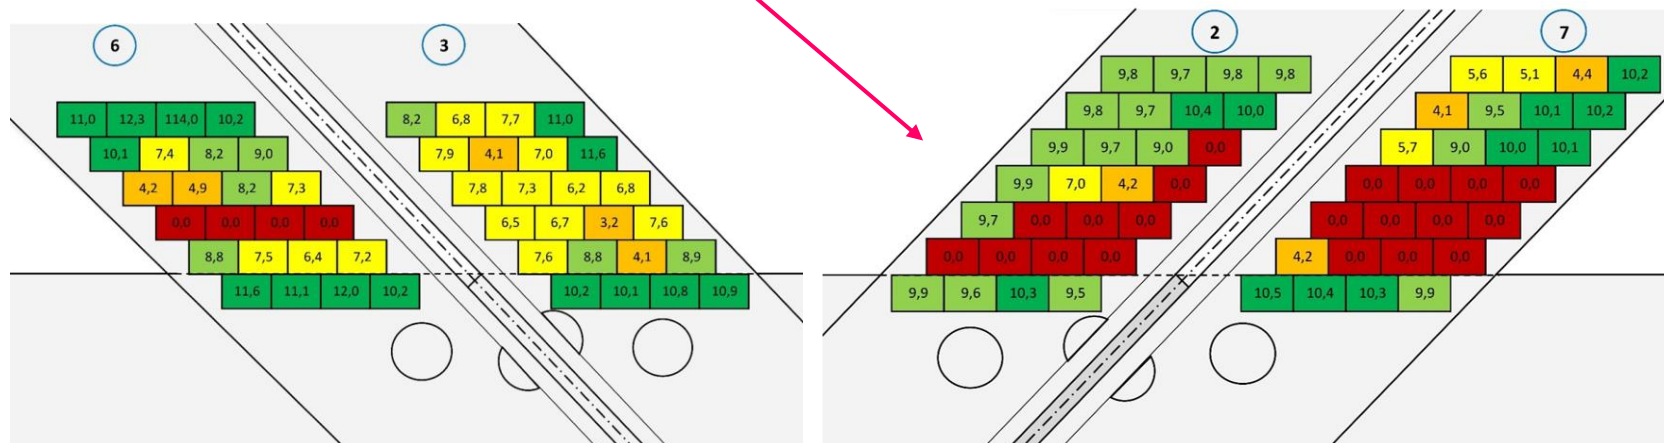
## KOROZNÍ OSLABENÍ KRITICKÝCH PRVKŮ SPOJ DIAGONÁL X DOLNÍ PÁS - MĚŘENÍ TLOUŠTKY

*Diagonály (zbylá tloušťka příruby v mm)*

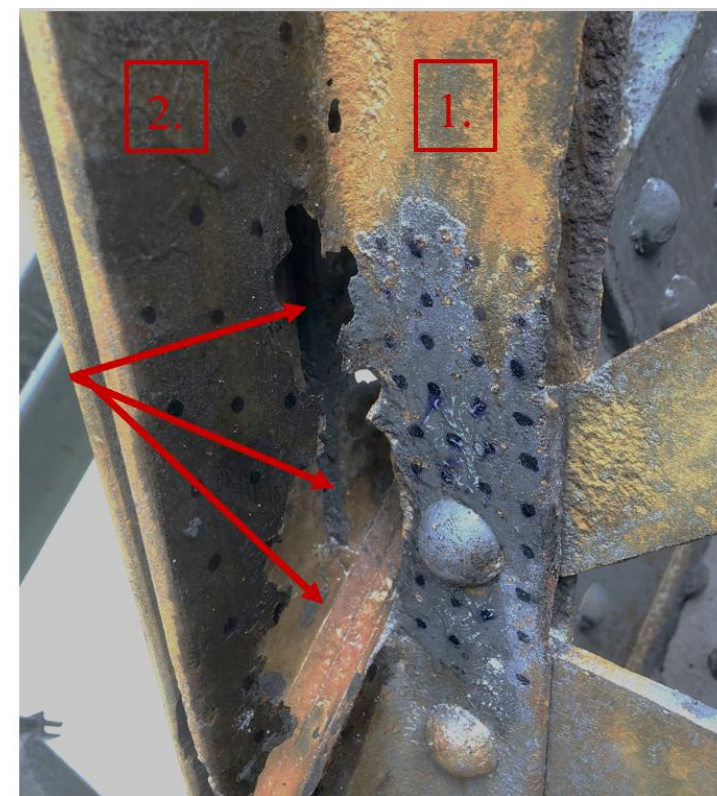
*příruby diagonal (rastr měření)*

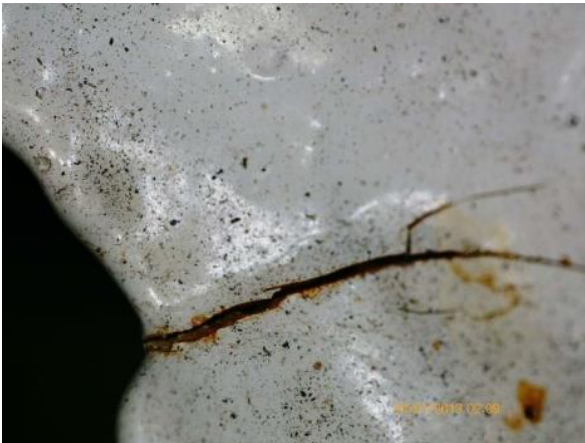
*Detail – únavová trhlina*

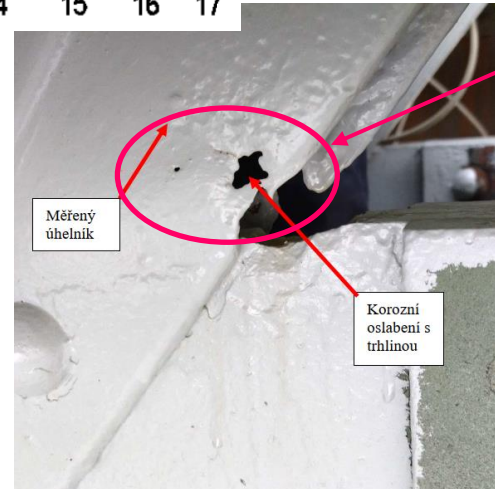
*Příruby úhelníků diagonál*

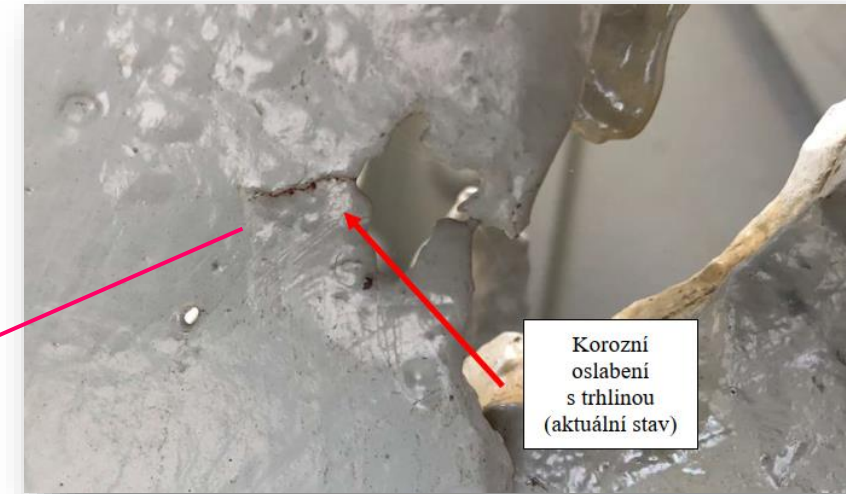
*Detail - únavová trhlina*

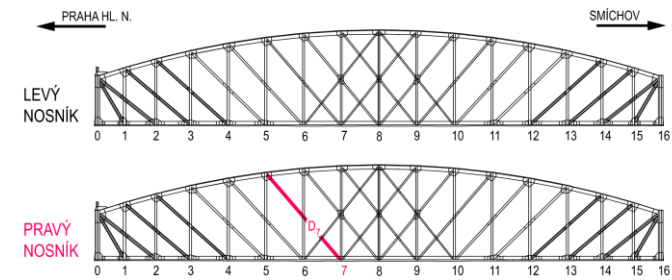
KRITICKÝ SCÉNÁŘ SC1

| P.č. | NÁZEV | Porušení prvku | | POZNÁMKA |
|---|---|---|---|---|
| SC.1 | D7.P | - | D7 | porušení sestupné diagonály ve styč. 7 |

| P.č. | Název | Porušení prvku | | VYUŽITÍ TTZ C2_L | | VYUŽITÍ TTZ C2_P | | POSOUZENÍ PŘECHODNOSTI<br>TTZ C2/20 |
|---|---|---|---|---|---|---|---|---|
| SC.1 | D7.P | - | D7 | 0.83 | 0.94 | 0.83 | 0.93 | PŘECHODNÝ |

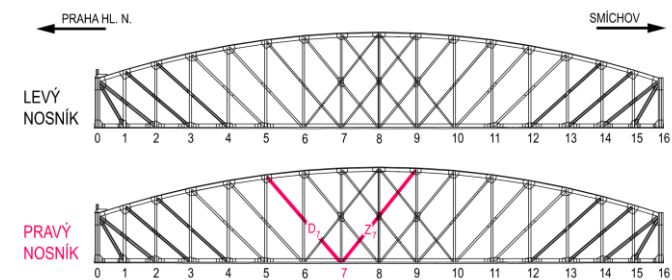
KRITICKÝ SCÉNÁŘ SC2

| P.č. | NÁZEV | Porušení prvku | | POZNÁMKA |
|---|---|---|---|---|
| SC.2 | D7.P + Z7.P | - | D7, Z7 | porušení obou diagonál ve styč. 7 |

| P.č. | Název | Porušení prvku | | VYUŽITÍ TTZ C2_L | | VYUŽITÍ TTZ C2_P | | POSOUZENÍ PŘECHODNOSTI<br>TTZ C2/20 |
|---|---|---|---|---|---|---|---|---|
| SC.2 | D7.P + Z7.P | - | D7, Z7 | 0.83 | 0.94 | 0.83 | 1.00 | PŘECHODNÝ V ODVRÁCENÉ KOLEJI |

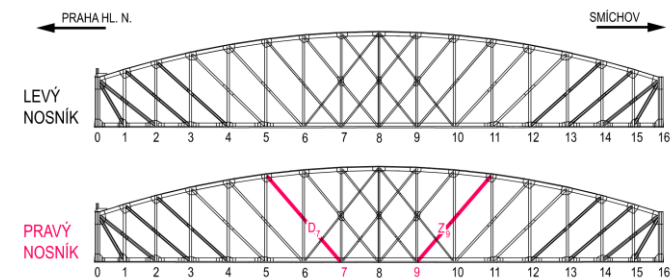
KRITICKÝ SCÉNÁŘ SC3

| P.č. | NÁZEV | Porušení prvku | | POZNÁMKA |
|---|---|---|---|---|
| SC.3 | D7.P + Z9.P | - | D7, Z9 | porušení sestupných diagonál ve styč. 7 a 9 |

| P.č. | Název | Porušení prvku | | VYUŽITÍ TTZ C2_L | | VYUŽITÍ TTZ C2_P | | POSOUZENÍ PŘECHODNOSTI<br>TTZ C2/20 |
|---|---|---|---|---|---|---|---|---|
| SC.3 | D7.P + Z9.P | - | D7, Z9 | 0.83 | 0.96 | 0.82 | 1.03 | PŘECHODNÝ V ODVRÁCENÉ KOLEJI |
