# Faltusův most zachráněn

František Bajer  
SUDOP PRAHA a.s.  
projektant mostních staveb

Záchrana Faltusova mostu představuje mimořádný příklad obnovy a nového využití historické ocelové mostní konstrukce z roku 1931, první plně elektricky svařované mostní konstrukce na území tehdejšího Československa a ve své době největší na světě. Po snesení původně silničního mostu byla konstrukce diagnostikována, rozdělena, převezena a repasována pro nové umístění u Chotíkova, kde slouží jako lávka pro chodce. Pozornost je věnována zejména rozsahu korozního poškození, dodatečným výměnám prvků konstrukce, statickému posouzení a změně působení po spřažení s novou železobetonovou deskou mostovky. Popsána je rovněž montáž a další podrobnosti z realizace. Projekt dokládá možnosti bezpečného opětovného využití historických mostních konstrukcí při respektování současných technických, provozních a památkových požadavků, ale zároveň popisuje významné komplikace a nepříjemná překvapení, které se i přes množství diagnostických průzkumů objeví až v průběhu realizace.

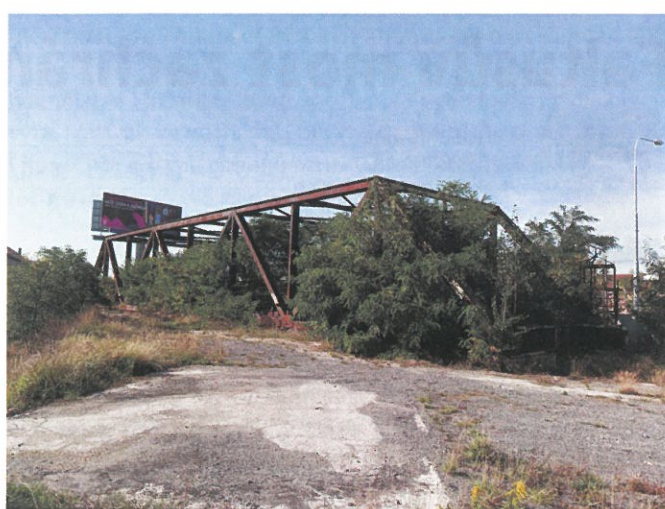
obr. 3 Torzo v areálu Škodovky

Projekční práce byly bohužel zahájeny až po snesení původního mostu v roce 2019. Projekt se i vlivem problémů s výkupy pozemků a aktualizací dokumentace pro vydání společného povolení (DUSP) protáhl na 6 let. Po celou tuto dobu leželo torzo mostu ladem hned za zdi areálu Škodovky, kde se s každým rokem jeho obrysy více a více utápěly v zeleni náletových dřevin, které začaly neudržovanou konstrukcí divoce prorůstat (obr. 3).

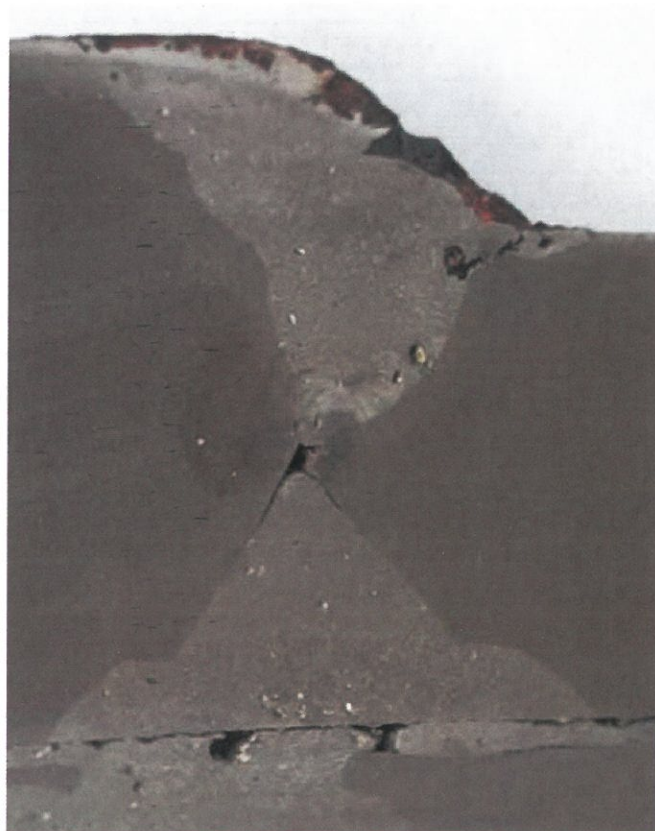
obr. 8 Neprůvar zkoušeného tupého svaru pásnice [6]

Svarové spoje vykazovaly značně nekonzistentní kvalitu. Zatímco starší analýza zařadila svary dle ČSN EN ISO 5817 do klasifikace C nebo lepší, novější metalografická analýza odhalila nekvalitu svarů obsahujících vady a neprůvary (obr. 8). Velikost vad byla taková, že je nešlo zařadit do žádné kategorie svaru. Z hlediska únavy nebylo nalezeno žádné detekovatelné poškození charakteru únavových trhlin. Rovněž detekce metodou magnetické paměti materiálu neukázala žádné významné koncentrace napětí. Provedení a kvalita svarů odpovídá možnostem a úrovni tehdejší svářecí techniky. Nejvíce namáhané příčné svary dolních tažených pásů jsou ovšem vždy kryty přivařenými příložkami, které zajišťují spolehlivou rezervu únosnosti.

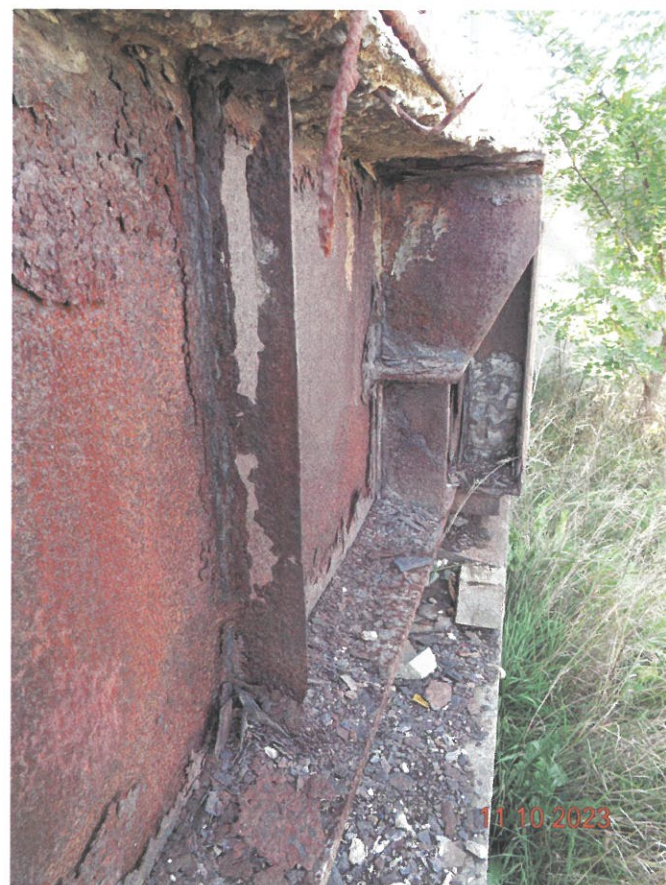
V roce 2019 byl po snesení konstrukce proveden podrobný korozní průzkum včetně opětovného ověření kvality oceli i svarů nejnovějšími metodami [6]. Rozložení korozního poškození bylo velmi nerovnoměrné. Prvky nad úroveň původní mostovky nevykazovaly takřka žádné poškození, naopak téměř všechny prvky pod úroveň mostovky vykazovaly větší či menší míru poškození. Průzkum zjistil koncentraci korozního oslabení a narušení prvků zejména u koncových příčníků (na které rotékala voda skrze mostní závěry), zárodků hlavních příhradových nosníků, lokálně u dolního pásu hlavních nosníků a dolního ztužení a doporučil tyto prvky nahradit.

Během realizace se po očištění a hrubém otryskání konstrukce ukázalo, že skutečný stav některých prvků je horší, než bylo možné na základě dřívějších průzkumů předpokládat. U některých plechů přesahoval korozní úbytek 12 mm, což znamenalo až 100 % jejich tloušťky a nezbylo z nich nic než delaminované kusy železa opadané pod mostem (obr. 9). Významné poškození bylo zjištěno také u většiny mezilehlých příčníků. Po odstranění zbytků obetonování se na rozhraní mezi dolním povrchem původní betonové mostovky a stojinou příčniku objevila podélná spára probíhající po délce příčniku. V těchto místech byla stojina oslabena na zbytkovou tloušťku pouze několika milimetrů, případně bylo možné skrz stojinu lokálně vidět. Podobně byly přerušeny i některé příčné výztuhy stojiny. Další závažná poškození byla zjištěna ve vnitřních nepřístupných částech dolních styčniců příhradových nosníků.

obr. 9 Korozní poškození koncového příčniku

Na základě těchto zjištění bylo dodatečně rozhodnuto i o náhradě dvou mezilehlých dolních styčniců a o lokálním vyříznutí poškozených částí stojin mezilehlých příčníků. Zhotovitel tak musel při realizaci přistoupit k většímu rozsahu výměny materiálu, než bylo možné s jistotou stanovit v projektové fázi. Celkově bylo nahrazeno přibližně 26 t oceli, což odpovídá necelé pětině celkové hmotnosti ocelové části mostu (140 t).
