# 30. ročník konference "Železniční mosty a tunely 2026"

MANAŽÉR  
ŽELEZNIČNEJ  
INFRAŠTRUKTÚRY

## Klenbové železničné mosty v sieti ŽSR: Kultúrne dedičstvo a technické výzvy historických konštrukcií

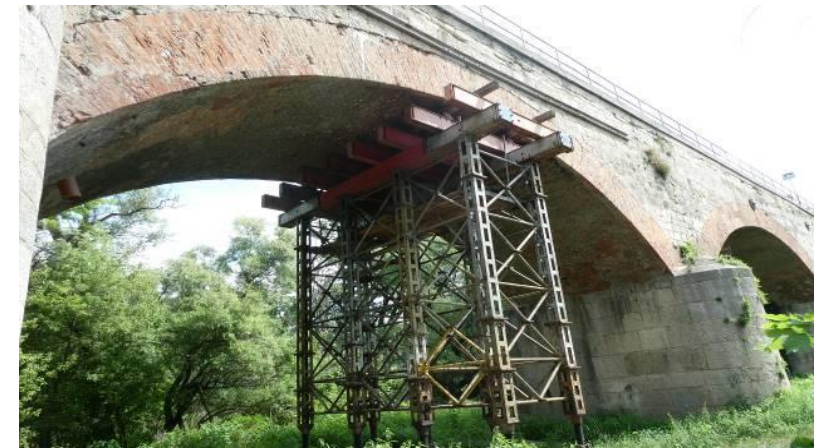
- a. Poruchy ovplyvňujúce odolnosť konštrukcie:
  - pozdĺžne, priečne, diagonálne trhliny klenby, trhliny bočných stienok, naklonenie a sadanie podpier.

Obr. 9: Priečne trhliny klenby a naklonenie pilierov klenbových mostov.

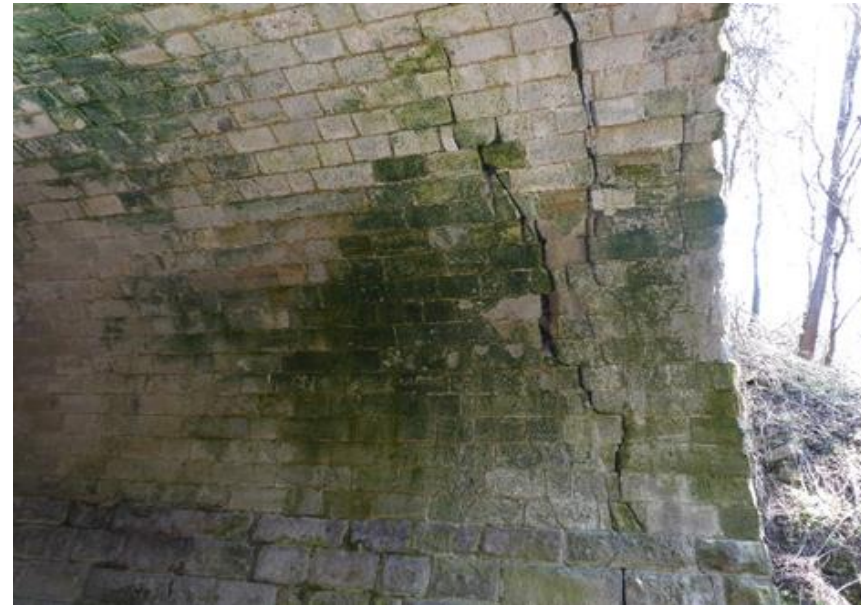
Pozdĺžne trhliny klenby v mieste styku s bočnou stienkou, diagonálne trhliny klenby,

Obr. 10: Pozdĺžne trhliny v mieste styku s bočnou stienkou.

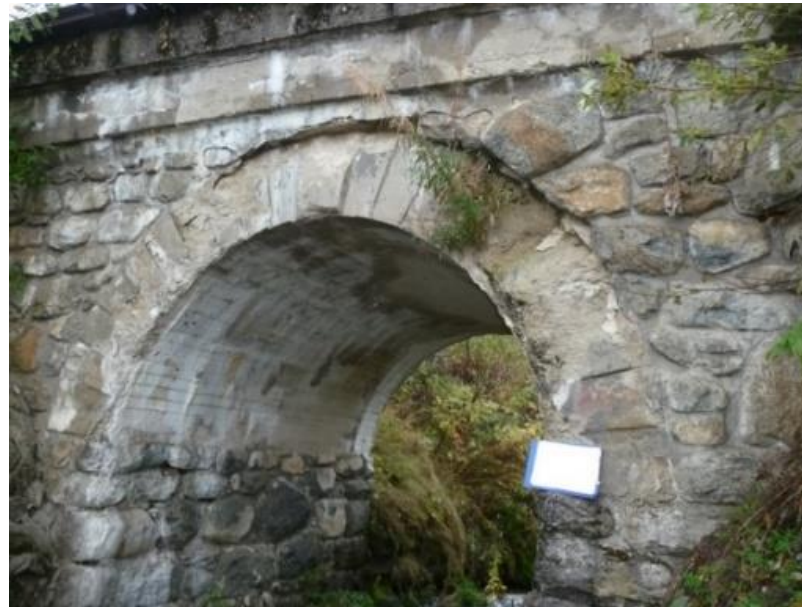
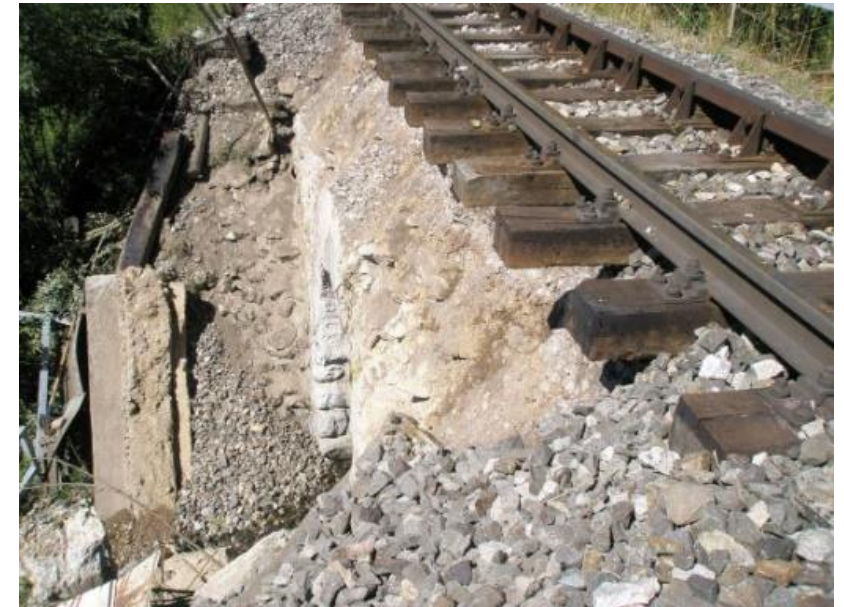
- a. Poruchy ovplyvňujúce odolnosť konštrukcie:
  - vysunutie, vypadnutie murovacích blokov, trhliny a vychýlenie bočnej stienky.

Obr. 11: Vychýlenie a zrútenie bočnej stienky.

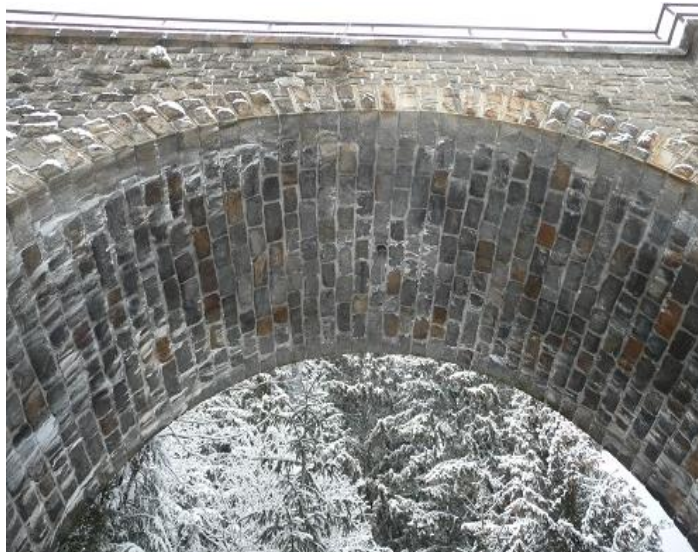
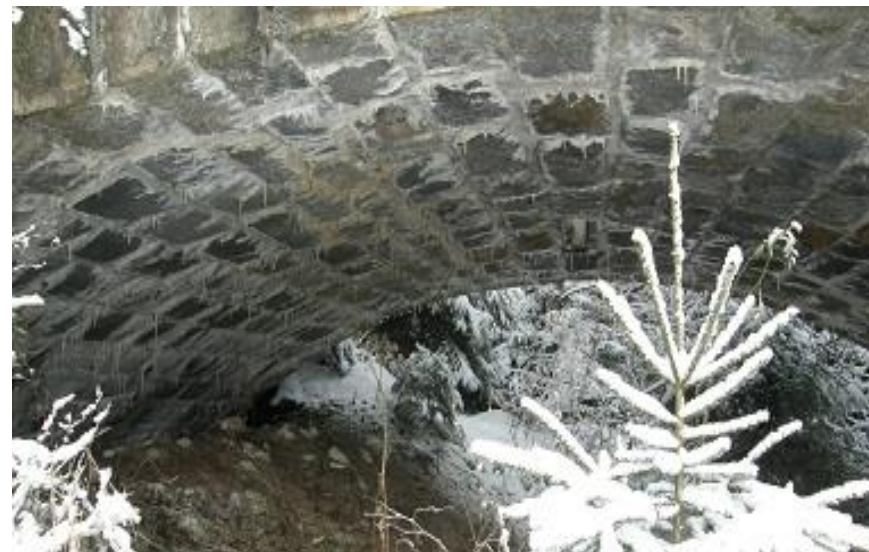
- b. Poruchy ovplyvňujúce životnosť konštrukcie:
  - spôsobené environmentálnym vplyvmi – klimatickými podmienkami,
  - biologickými účinkami – vegetácia,
  - ľudským pôsobením – neadekvátne zásahy a nehody.

Obr. 12: Zatečenie klenby mosta s výluhmi cementového kameňa škárovania.

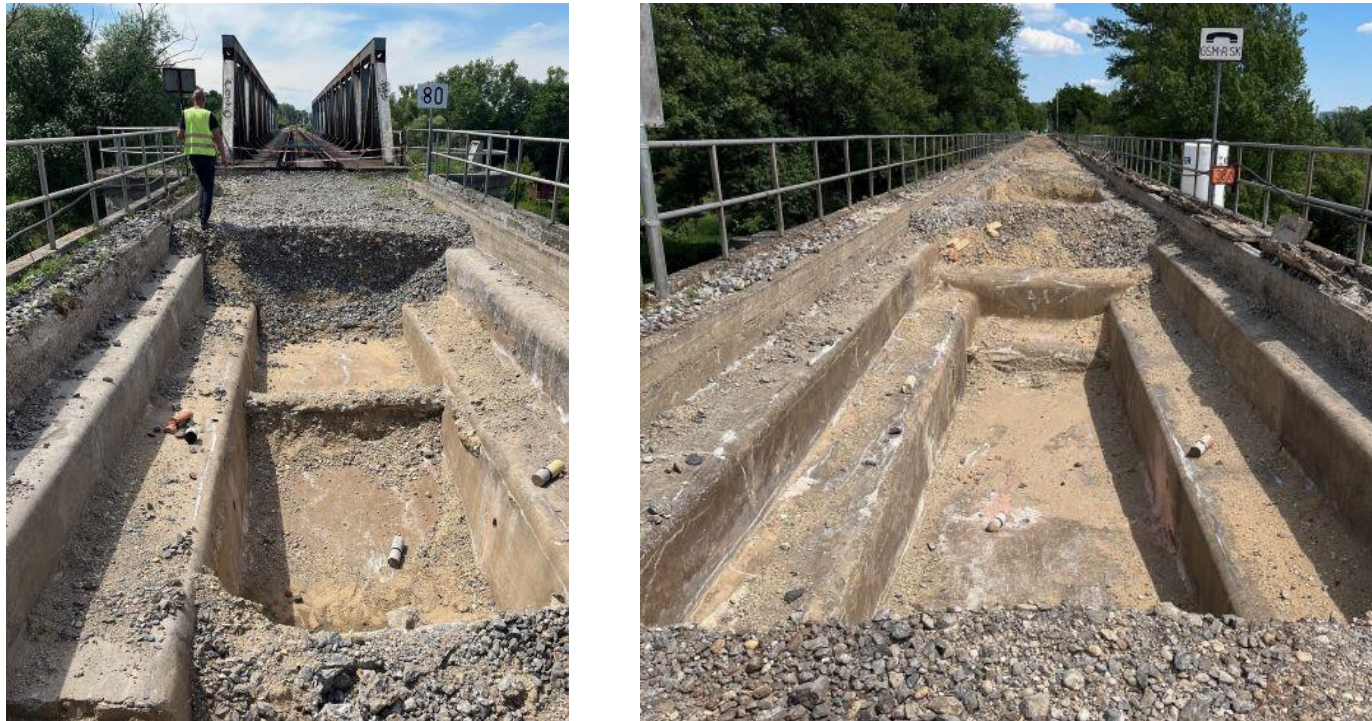
Obr. 17: Rekonštrukcia mosta – odťaženie štrkového lôžka.

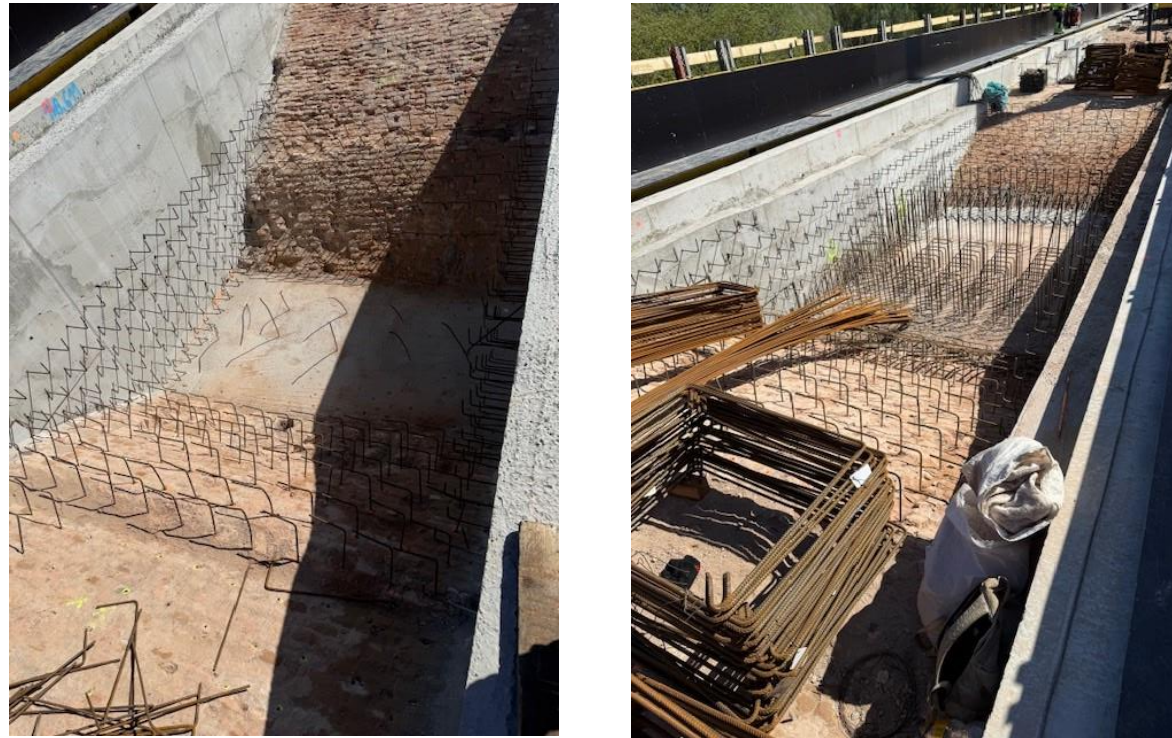
Obr. 18: Rekonštrukcia mosta – zosilnenie klenieb a bočných stienok.

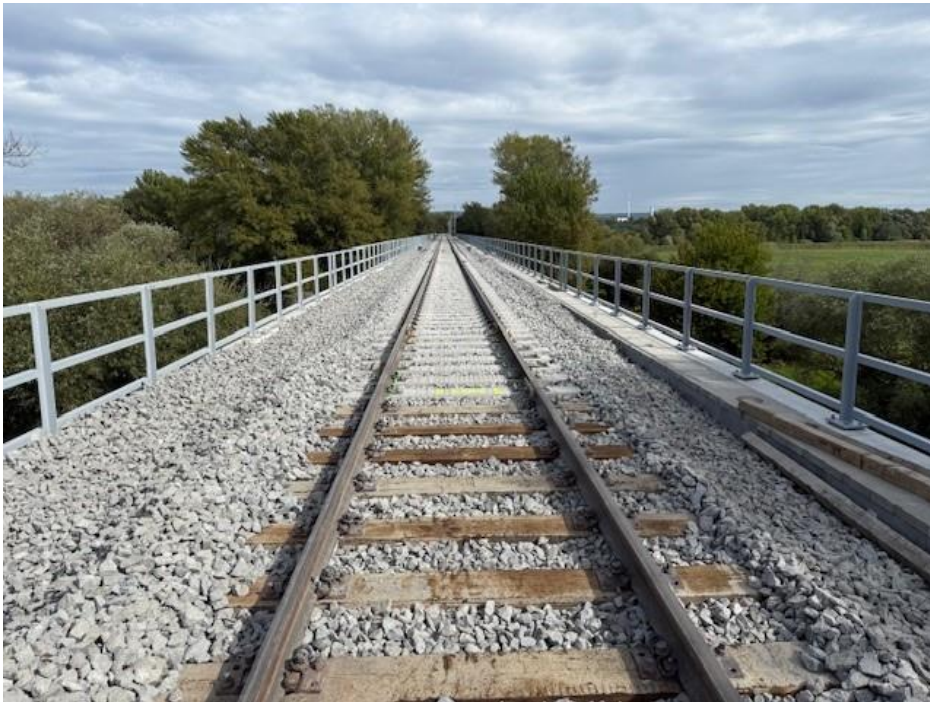
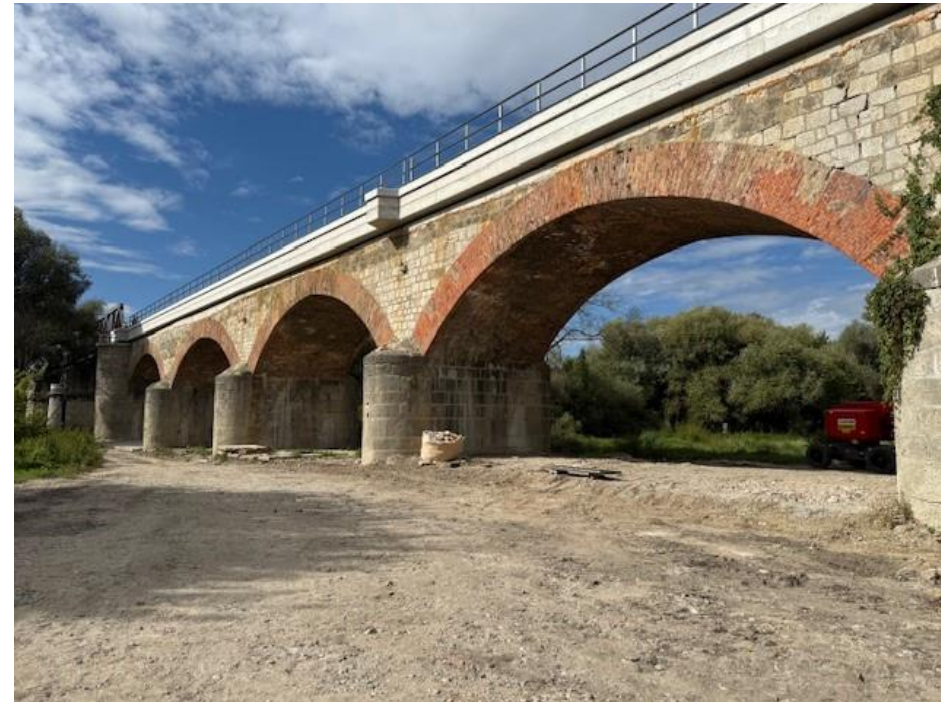
Obr. 19: Pohľad na zrekonštruovaný most.

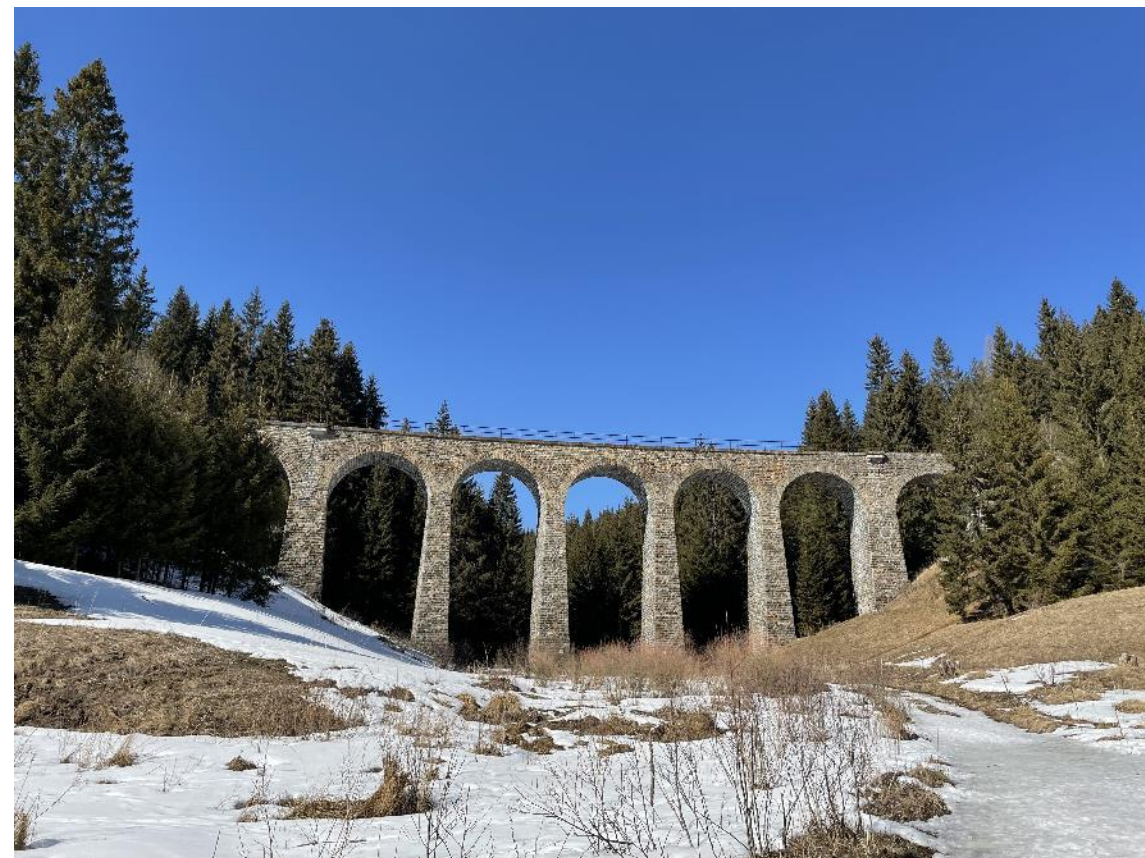
Obr. 20: Pohľad na Chmarošský viadukt.

- spojitý klenbový železničný most
- 9 polí so svetlosťou 10 m
- premenlivá výška podpier, max. 18 m
- dĺžka premostenia 113,4 m
- piliere sú zložené z betónovej výplne a sú obložené kameňom, vzájomne spojené valenými klenbami
- vedenie v smerovom oblúku
- trať č. 173 Červená skala – Margecany, km 82,589
- postavený v roku 1933

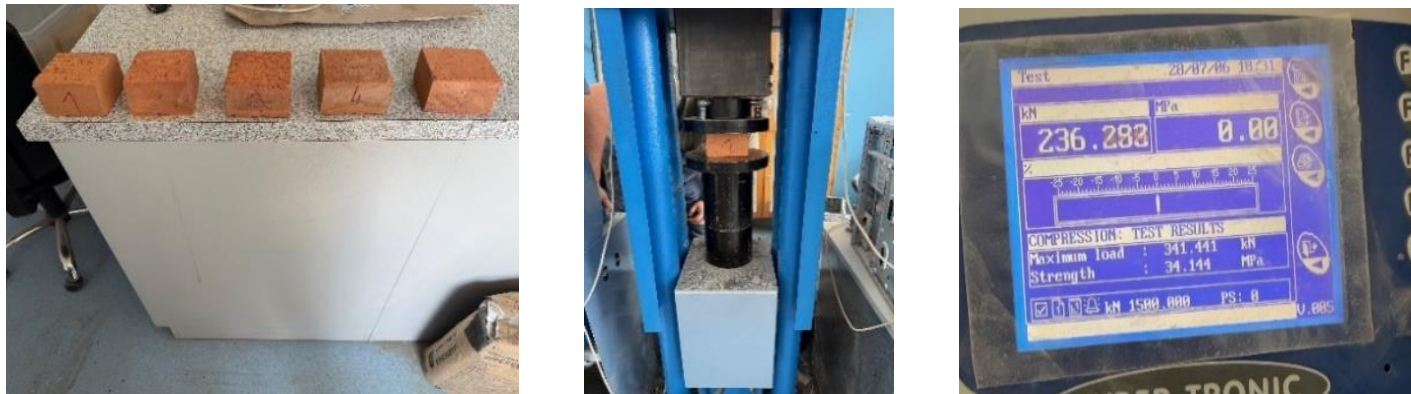
Overenie pevnosti v tlaku murovacieho prvku (tehly) na piatich tehlových vzorkách v zmysle STN EN 771-1: 2011 (72 2632), Špecifikácia murovacích prvkov, Časť 1: Tehliarske murovacie prvky:

Obr. 24: Skúšanie pevnosti v tlaku murovacieho prvku.

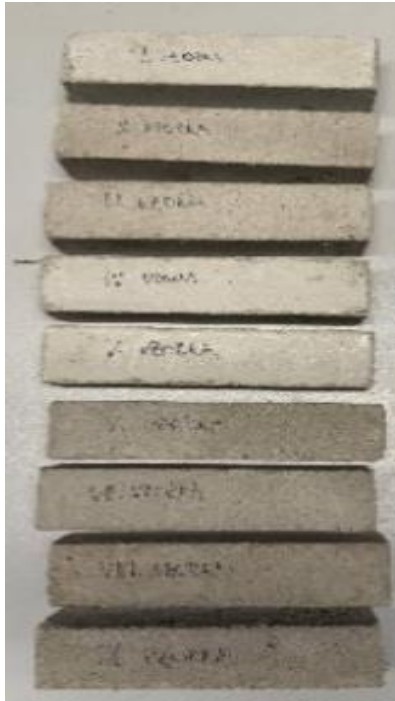
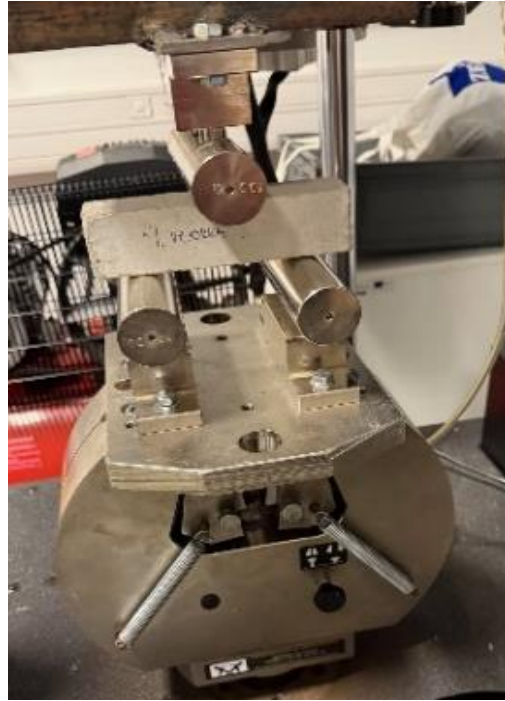
Overenie pevnosti v ťahu za ohybu a následne v tlaku na deviatich vzorkách maltových trámčekoch v zmysle STN EN 1015-11 Metódy skúšania mált na murovanie Časť 11: Stanovenie pevnosti zatvrdnutej malty v ťahu pri ohybe a v tlaku:

Obr. 25: Skúšanie pevnosti v ťahu pri ohybe trámčekov z malty.

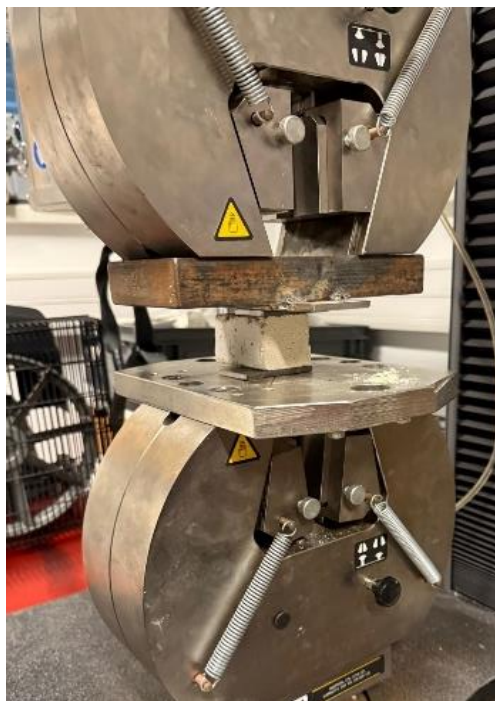
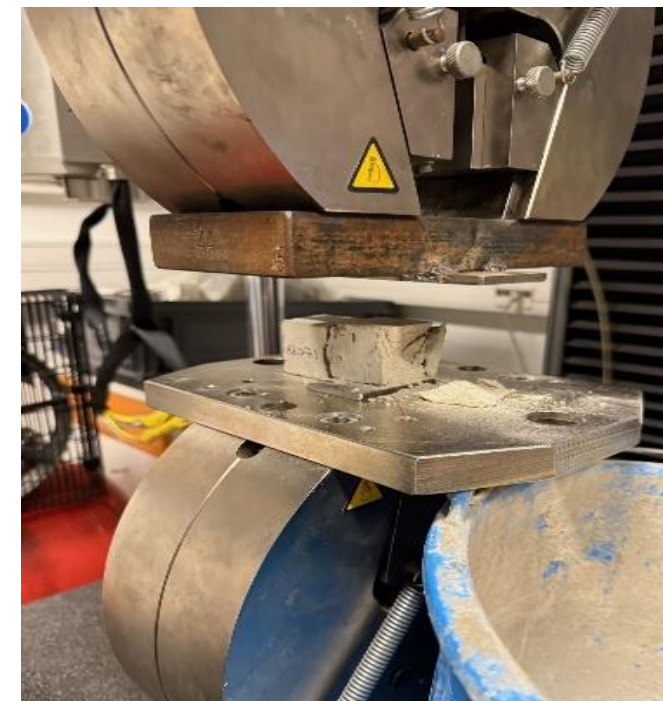
Overenie pevnosti v ťahu za ohybu a následne v tlaku na deviatich vzorkách maltových trámčekoch v zmysle STN EN 1015-11 Metódy skúšania mált na murovanie Časť 11: Stanovenie pevnosti zatvrdnutej malty v ťahu pri ohybe a v tlaku:

Obr. 26: Skúšanie pevnosti v tlaku trámčekov z malty.

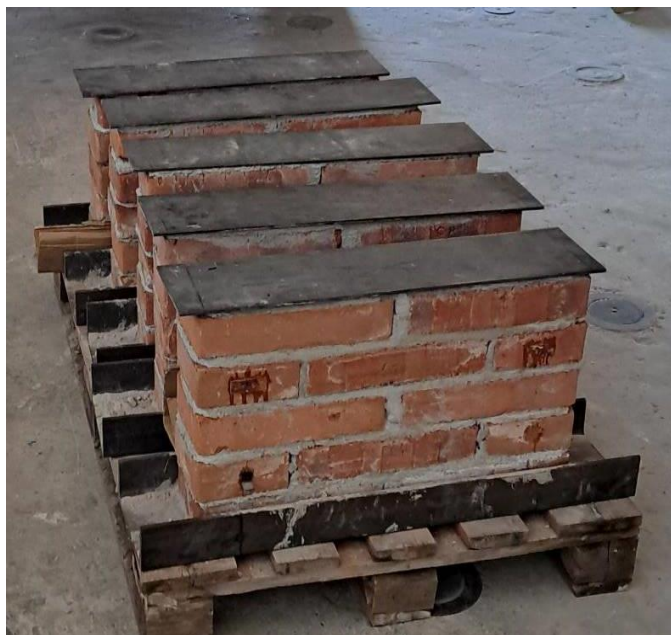
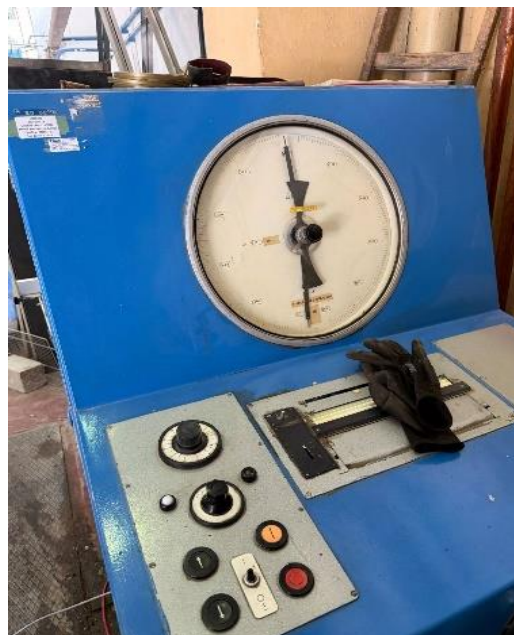
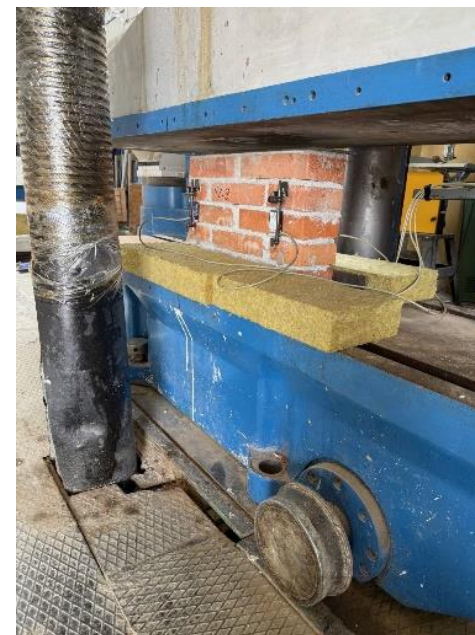
Overenie pevnosti v tlaku celého muriva na piatich vzorkách fragmentov muriva s rozmermi ( $l_s = 600$  mm)  $\times$  ( $h_s = 360$  mm)  $\times$  ( $t_s = 140$  mm) vymurovaných z plných pálených tehál na murovaciu maltu v zmysle STN EN 1052-1: 2000 Skúšobné metódy pre murivo. Časť 1: Stanovenie pevnosti v tlaku:

Obr. 27: Skúšanie pevnosti v tlaku muriva.

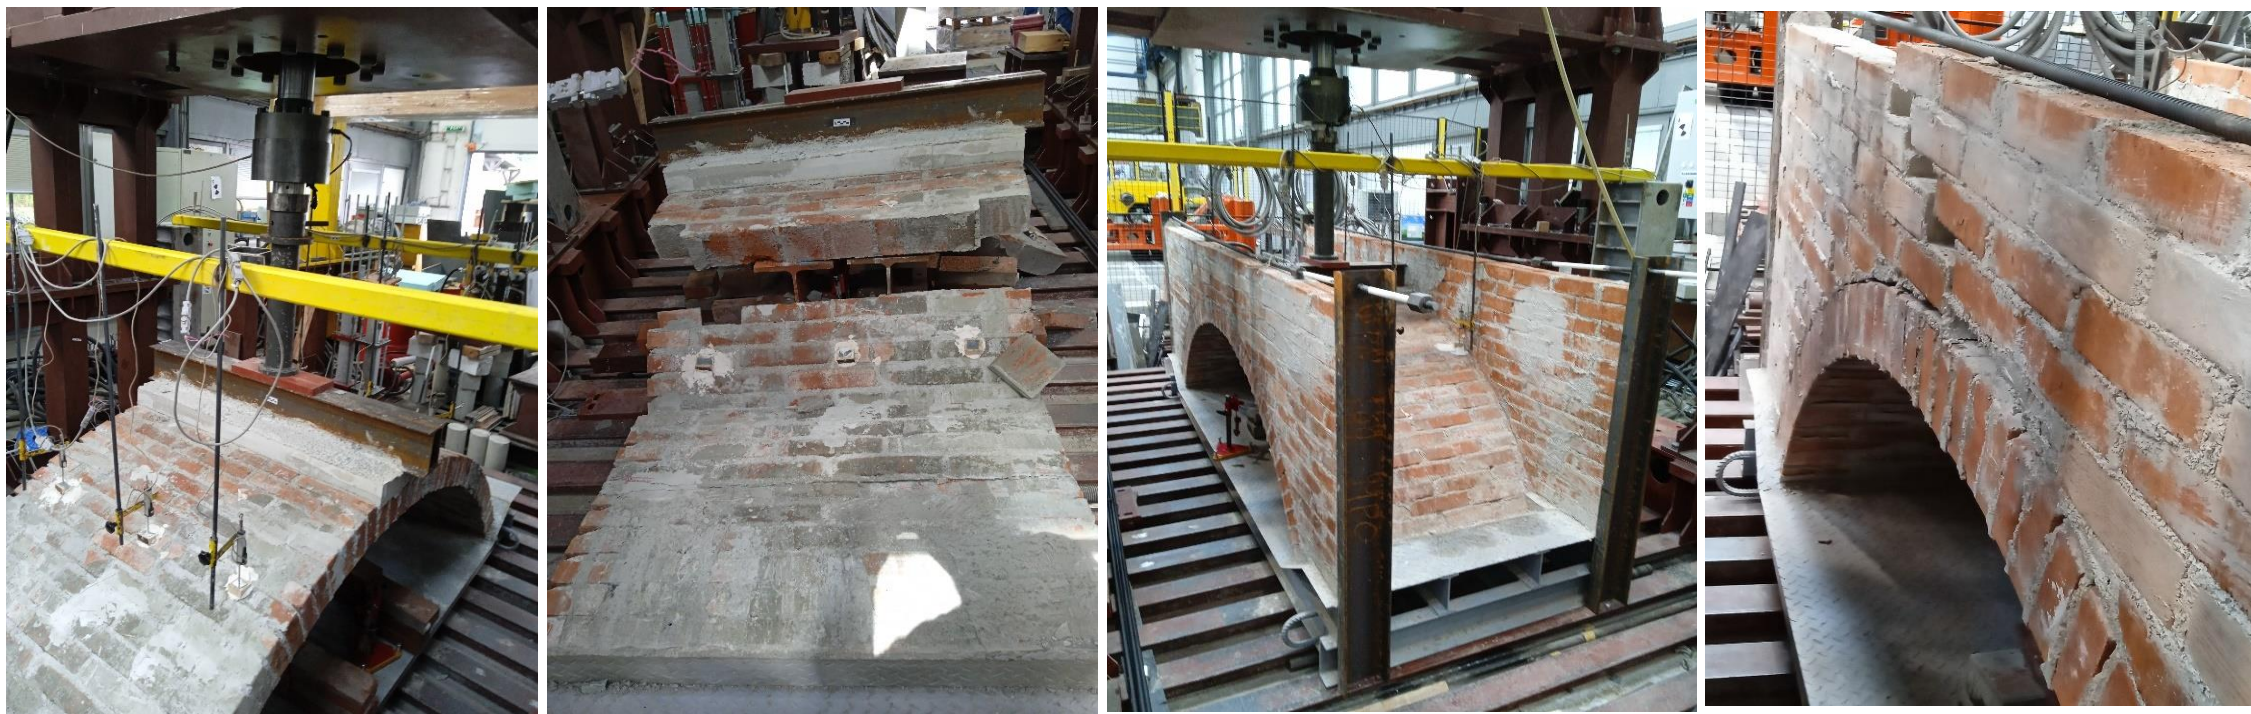
Analýza dvoch vzoriek experimentálnych klenieb bez stienok a dvoch vzoriek experimentálnych klenieb so stenkami vybudovaných na ocelových úložných laviciach.

Obr. 29: Skúšanie vymurovaných tehlových experimentálnych klenieb bez bočných stienok a s bočnými stenkami.
