# Vyhodnocení diagnostik a přepočtů Strategických přemostění – ocelové mosty

**FAKULTA  
STAVEBNÍ  
ČVUT V PRAZE**

**Pavel Ryjáček a kol.**

- Projekt Správy železnic „**Strategická přemostění**“
- V rámci projektu bylo posuzováno celkem **32** mostů. Jednalo se většinou o mosty ocelové nebo klenbové.
- Klenbové mosty byly většinou zděné, v menším počtu pak betonové či železobetonové.

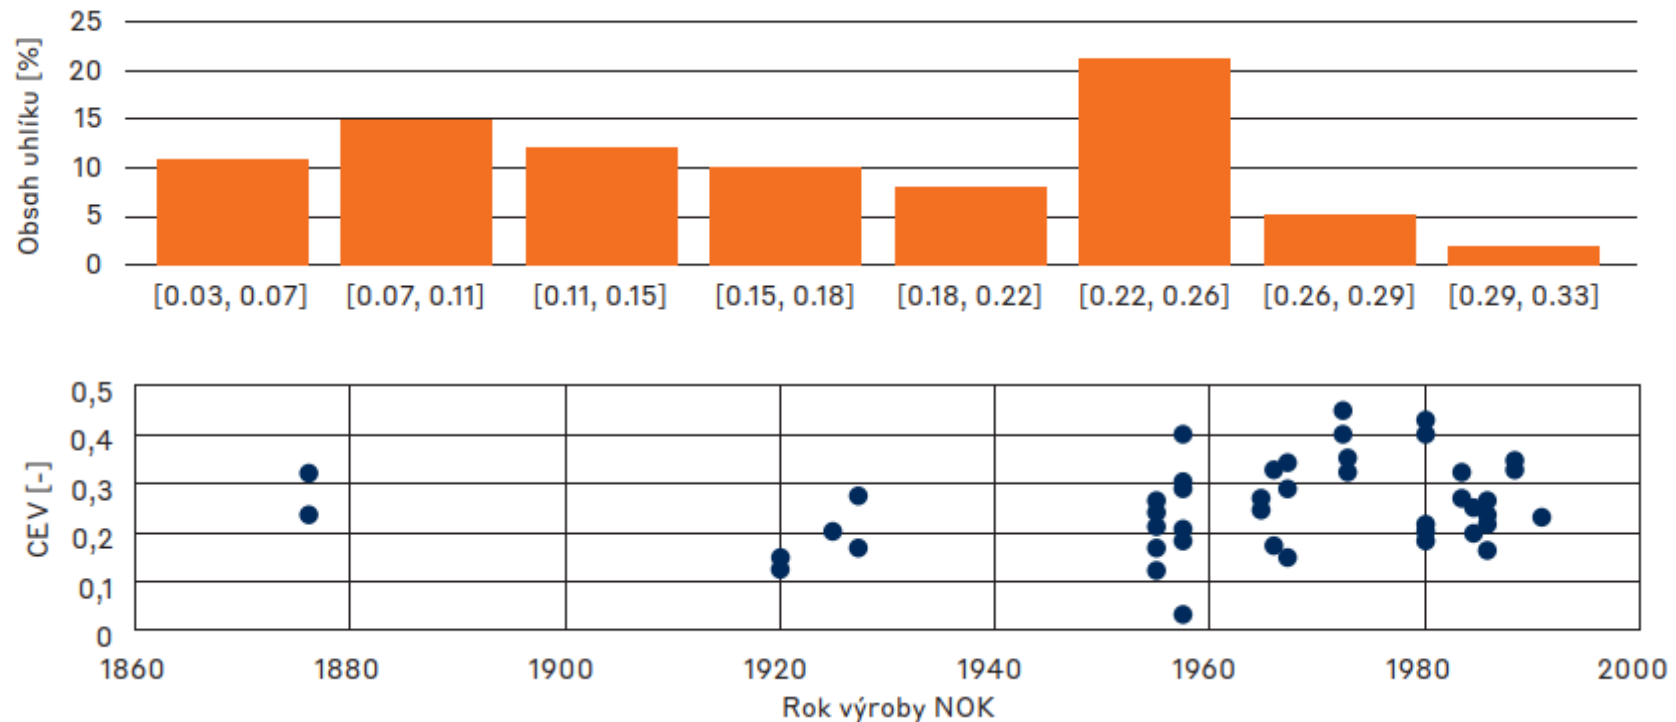
- Materiálové zkoušky - na všech ocelových mostech, a to pro každý typ prvku
  - analýza chemického složení
  - zkouška tahem
  - metalografická zkouška mikrostruktury.
- CEV - hodnota se zásadně nemění z hlediska trendu a je patrná i značná variabilita. Velikost se pohybuje pod hodnotou 0,45 %, považovanou za limitní pro svařitelnost oceli.

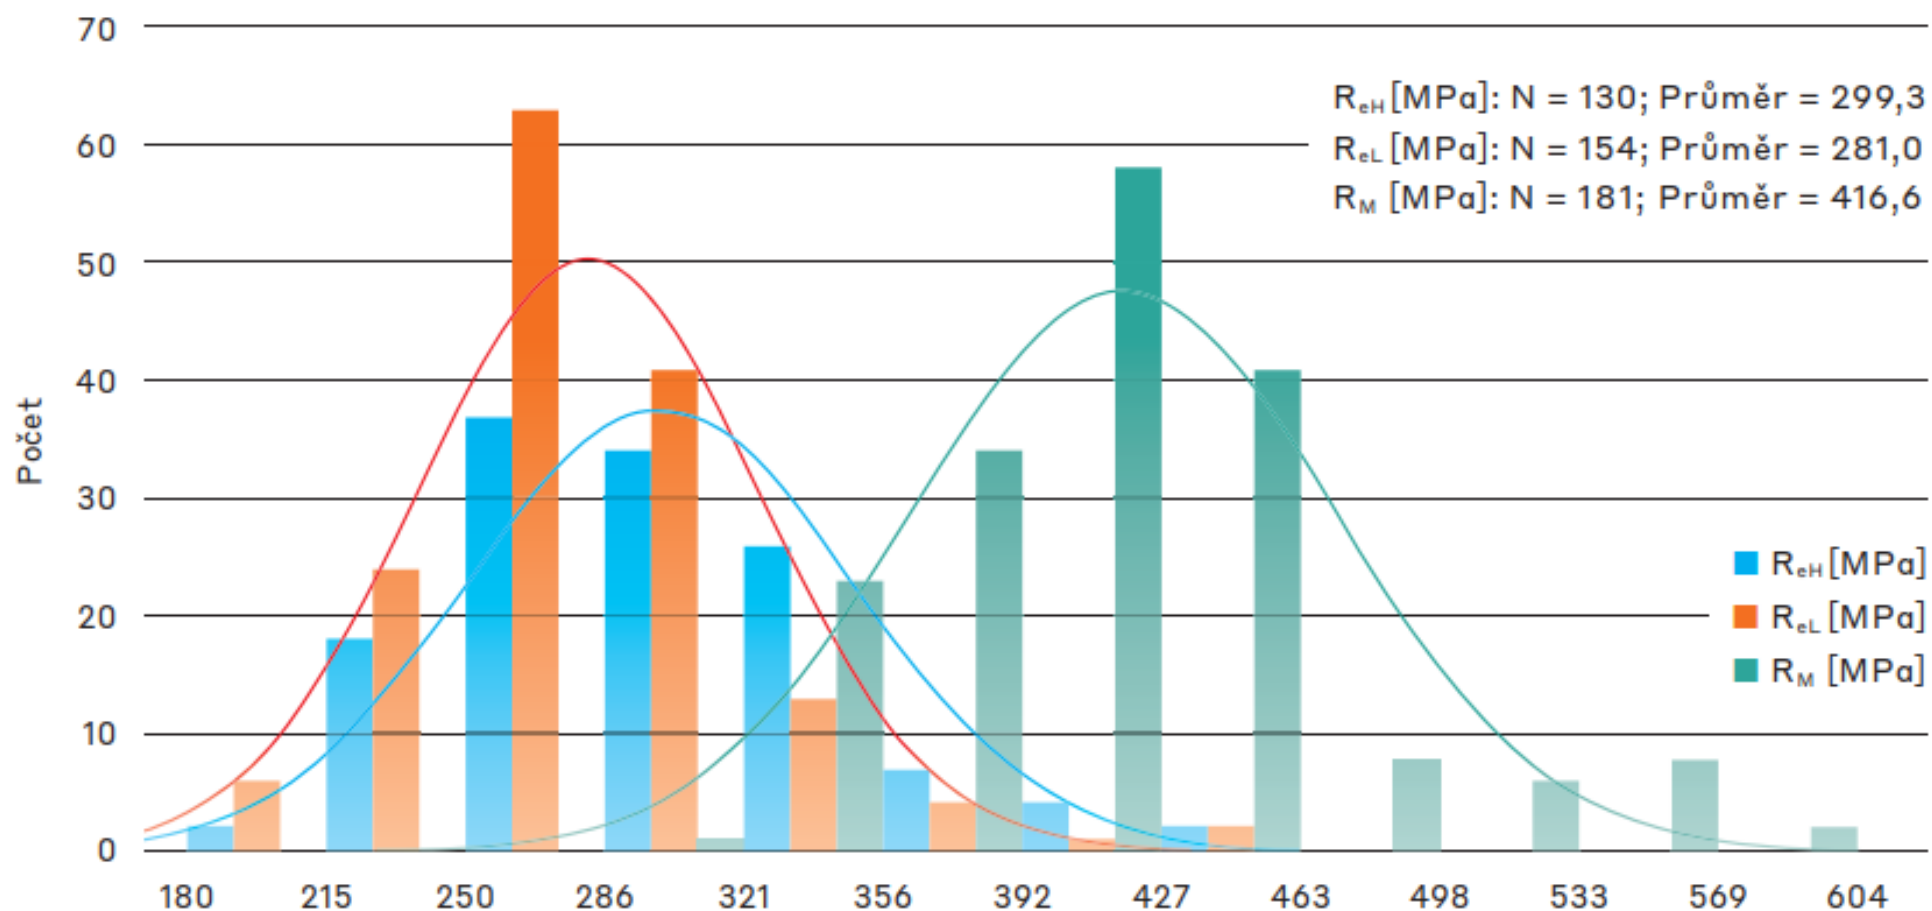
- Z tahových zkoušek byla analyzována
- Mez kluzu horní  $R_{eH}$
- Mez kluzu dolní  $R_{eL}$
- Mez pevnosti  $R_M$

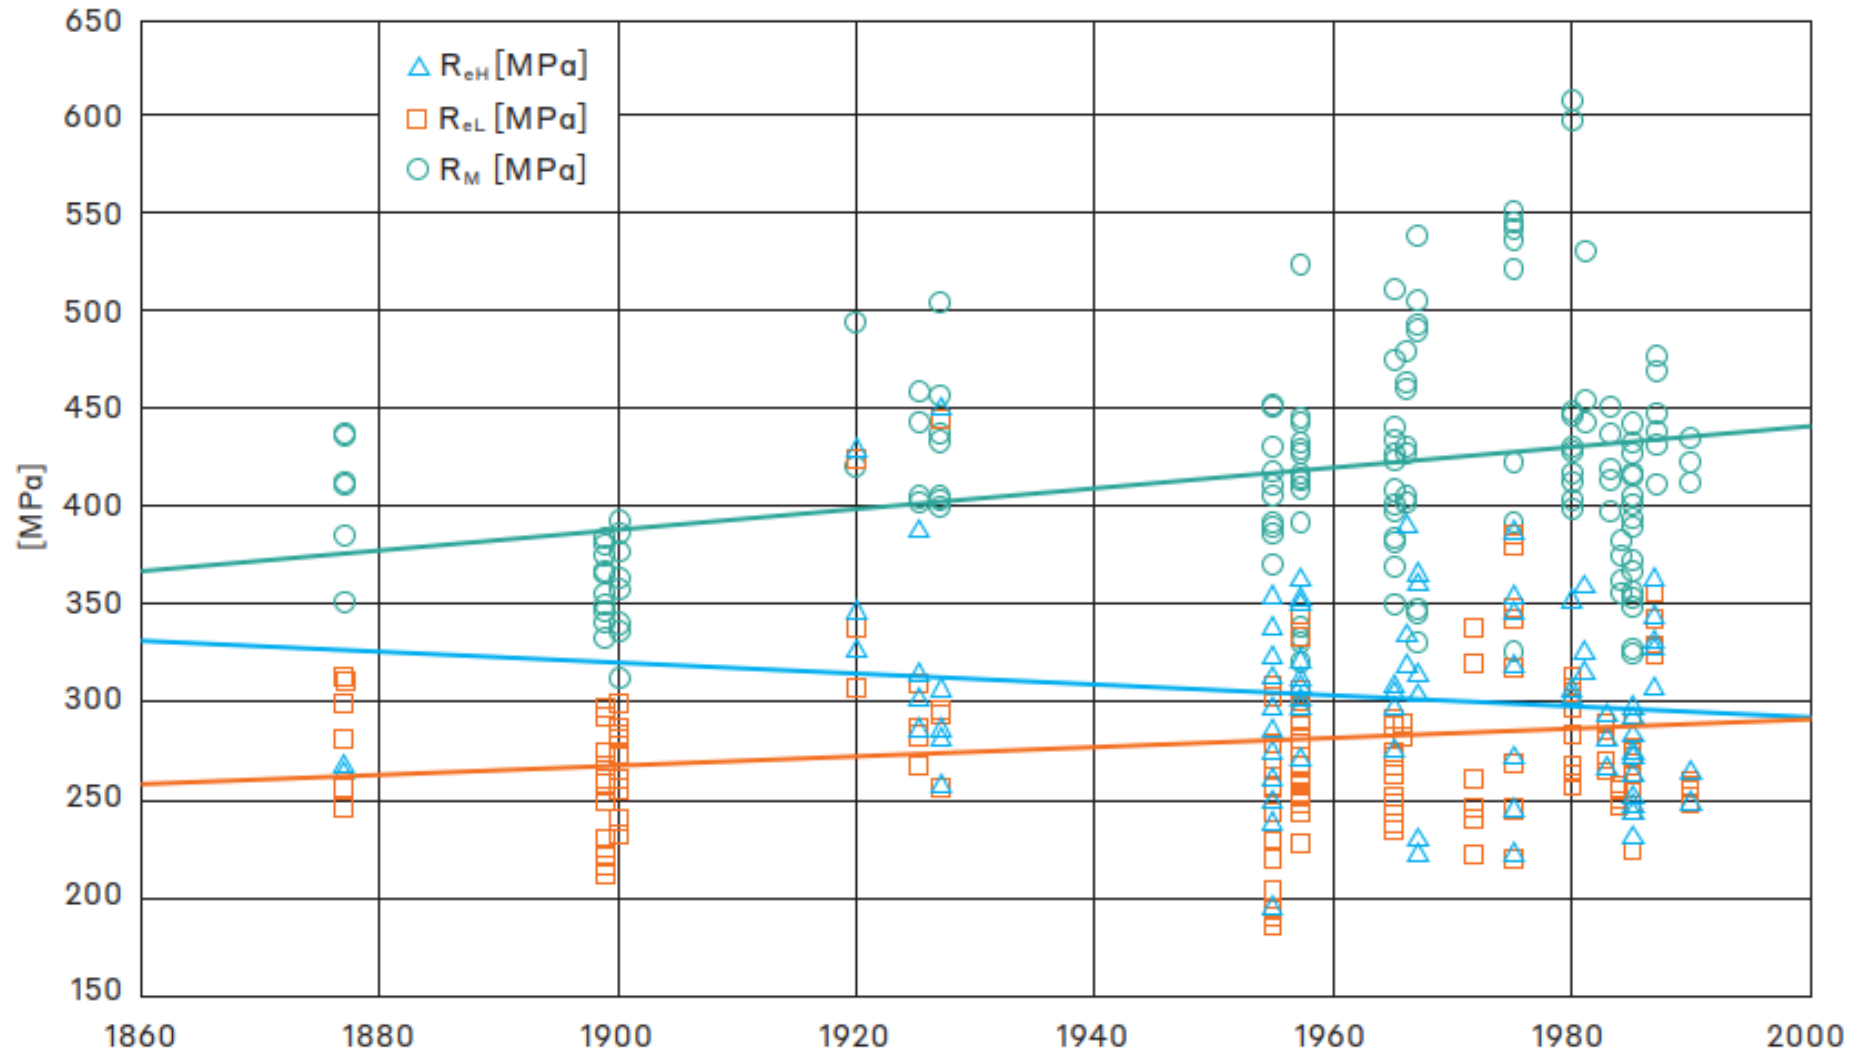
- Závislost meze kluzu a meze pevnosti oceli na roce výroby
- Patrný stoupající trend, vyjma horní meze kluzu, která u starších ocelí nebyla vždy vyhodnocena

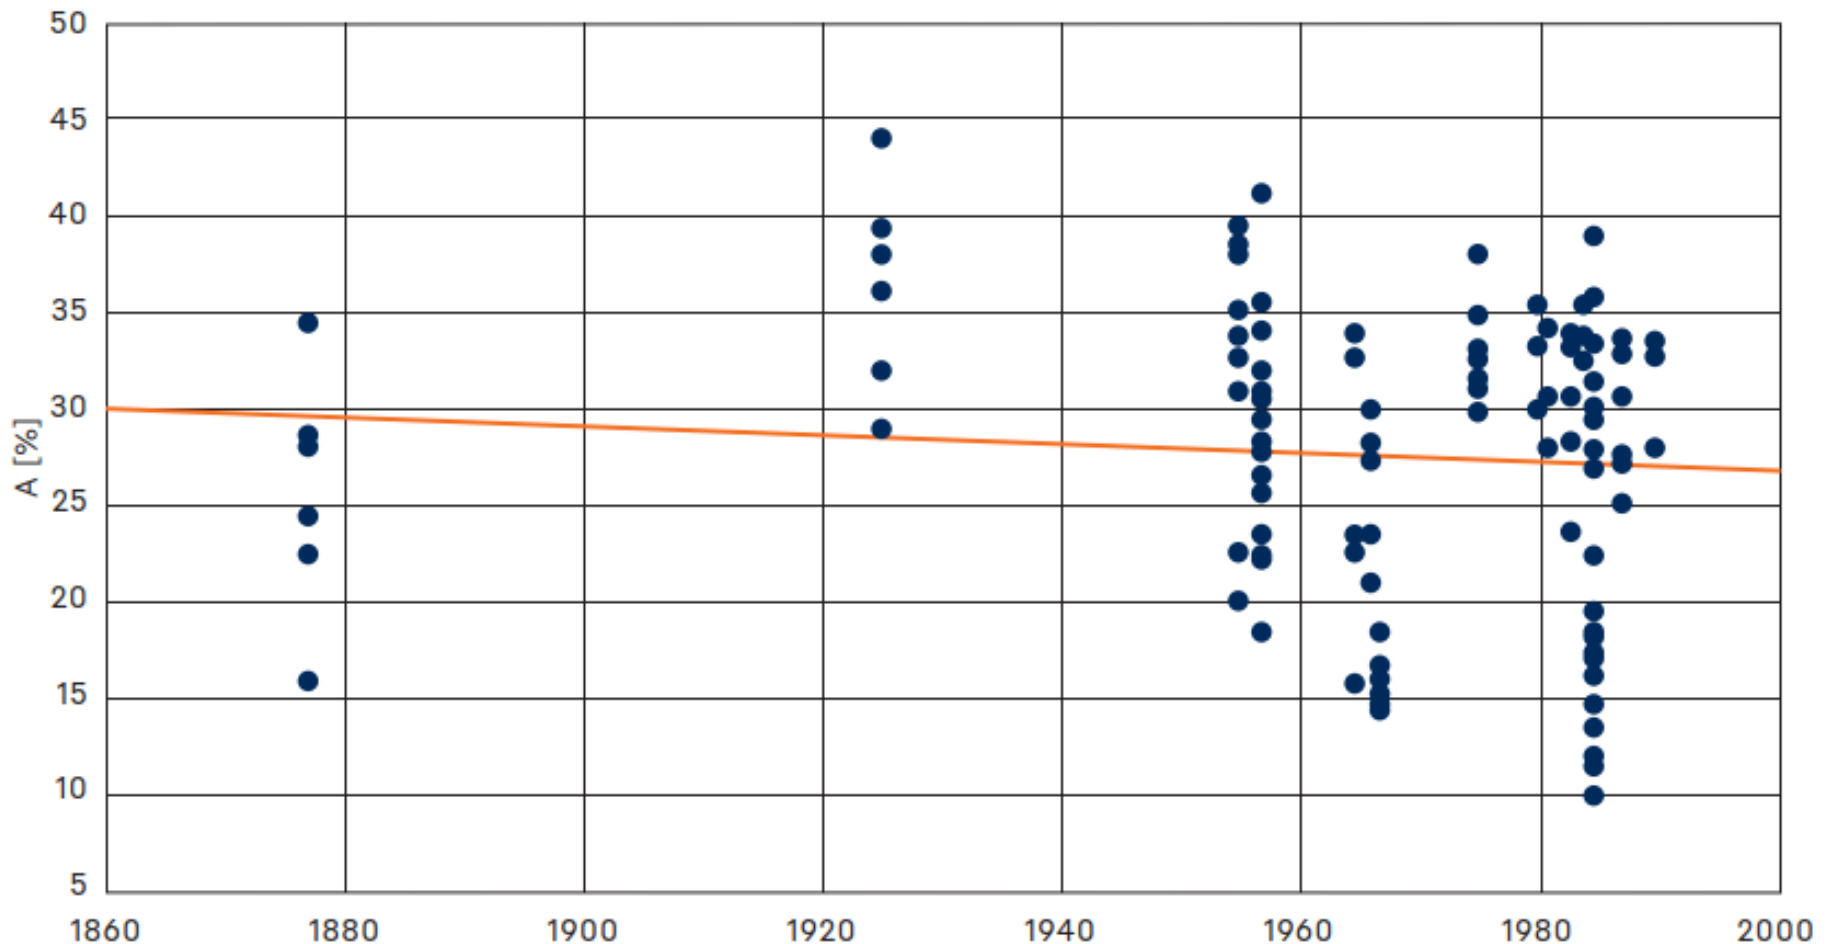
- Tažnost ocelí byla většinou poměrně dobrá
- Překvapující je snížená tažnost u některých poměrně mladých ocelí - most v km 34,875 na TÚ 0901 v Neratovicích z roku 1985

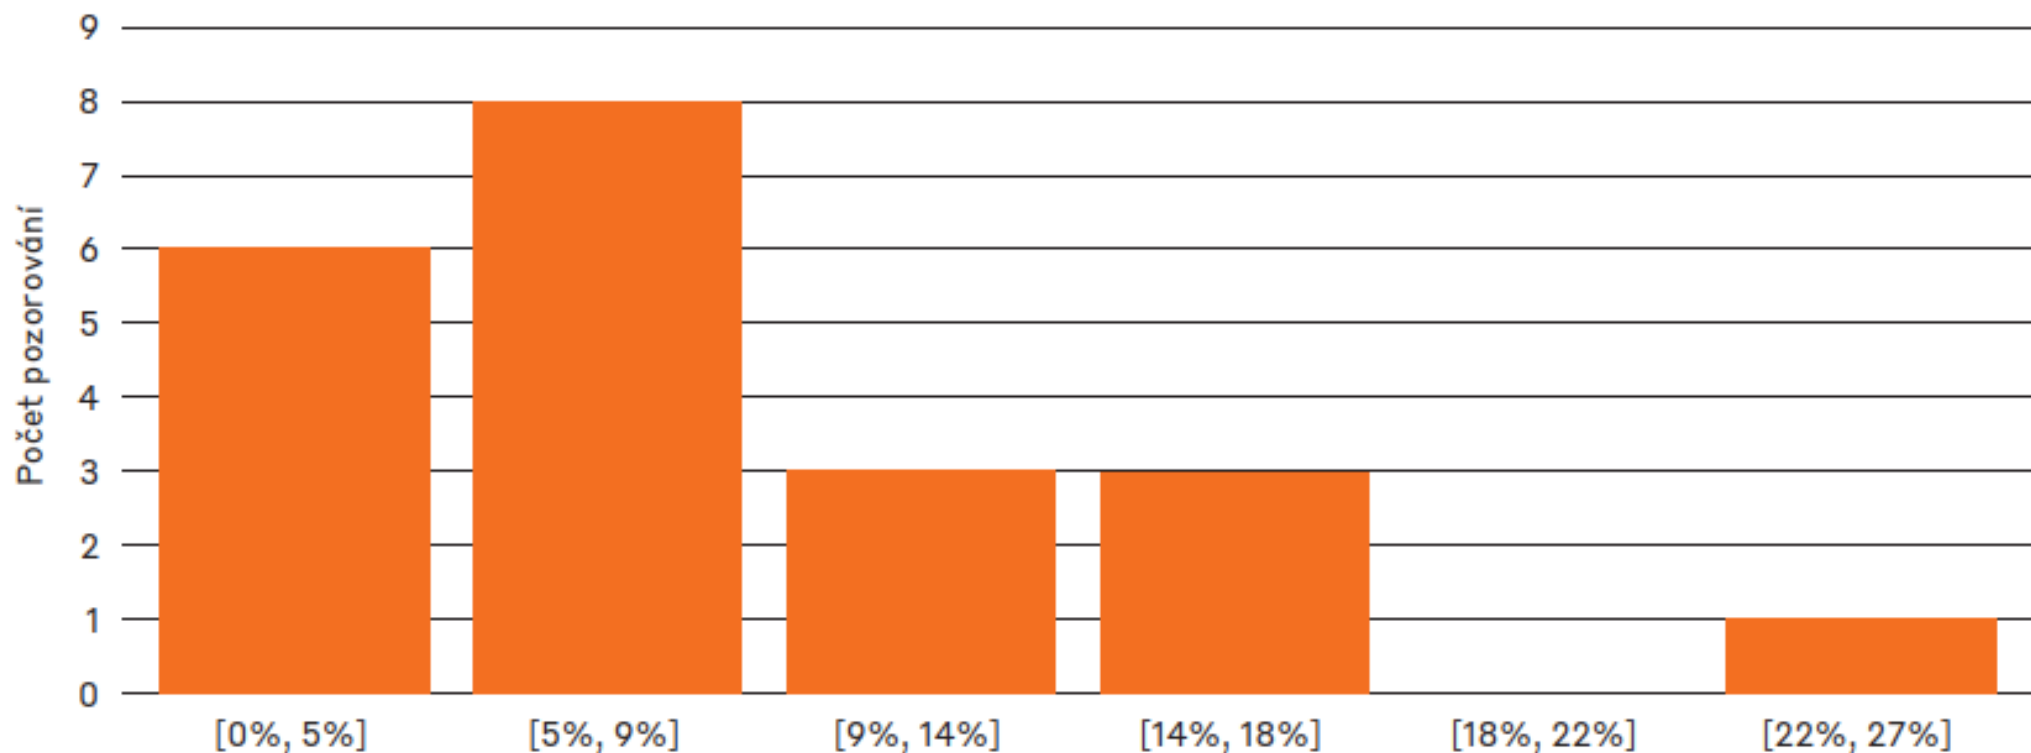
- Pro měření tvrdosti - metody podle **Leeba**, na dvou mostech se použila metoda Rockwellova a jednou metoda Brinellova.
- Následující graf ukazuje korelaci mezi pevností zjištěnou zkouškami tahem a zkouškami tvrdoměrnými, podle převodního vztahu  $f_u = 1,93HL - 244$ .
- Odchyłky skutečné pevnosti a pevnosti zjištěné tvrdoměrem se pohybovaly obvykle do 10 %, v menší míře do 17 %.
