# Faltusův most zachráněn

František Bajer  
SUDOP PRAHA a.s.  
projektant mostních staveb

Záchrana Faltusova mostu představuje mimořádný příklad obnovy a nového využití historické ocelové mostní konstrukce z roku 1931, první plně elektricky svařované mostní konstrukce na území tehdejšího Československa a ve své době největší na světě. Po snesení původně silničního mostu byla konstrukce diagnostikována, rozdělena, převezena a repasována pro nové umístění u Chotíkova, kde slouží jako lávka pro chodce. Pozornost je věnována zejména rozsahu korozního poškození, dodatečným výměnám prvků konstrukce, statickému posouzení a změně působení po spřažení s novou železobetonovou deskou mostovky. Popsána je rovněž montáž a další podrobnosti z realizace. Projekt dokládá možnosti bezpečného opětovného využití historických mostních konstrukcí při respektování současných technických, provozních a památkových požadavků, ale zároveň popisuje významné komplikace a nepříjemná překvapení, které se i přes množství diagnostických průzkumů objeví až v průběhu realizace.

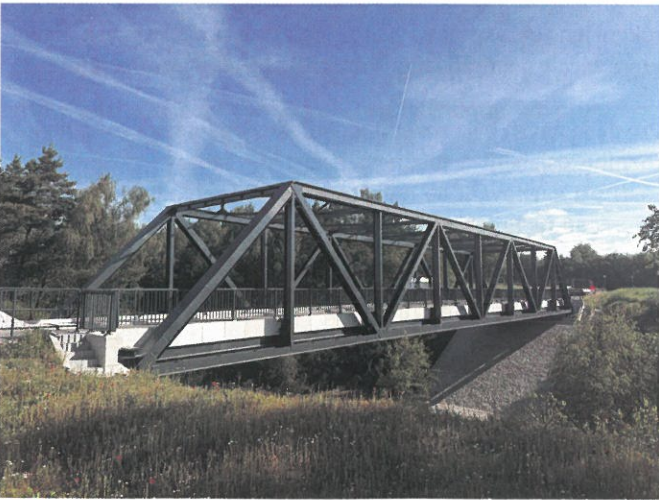
obr. 1 Dokončená lávka v Chotíkově

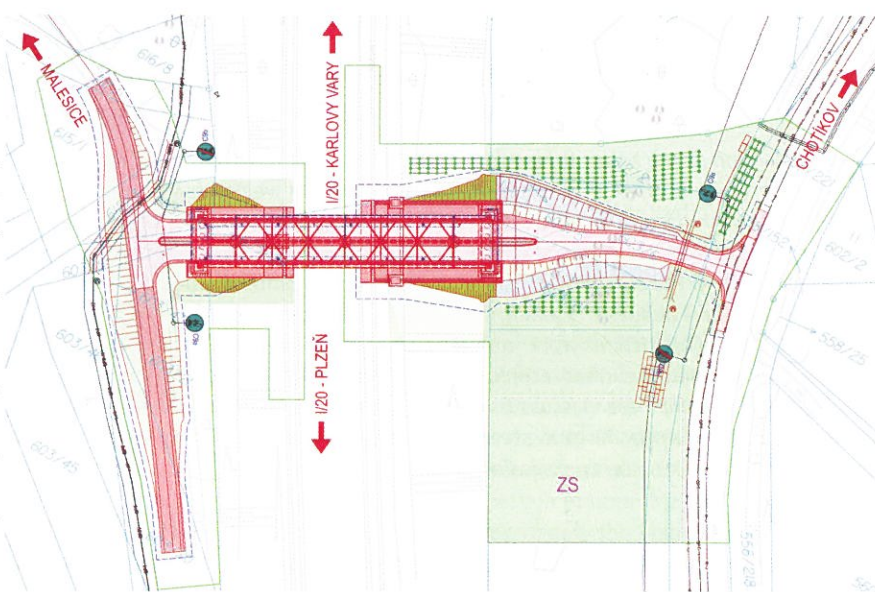
obr. 4 Celkový rozsah stavby

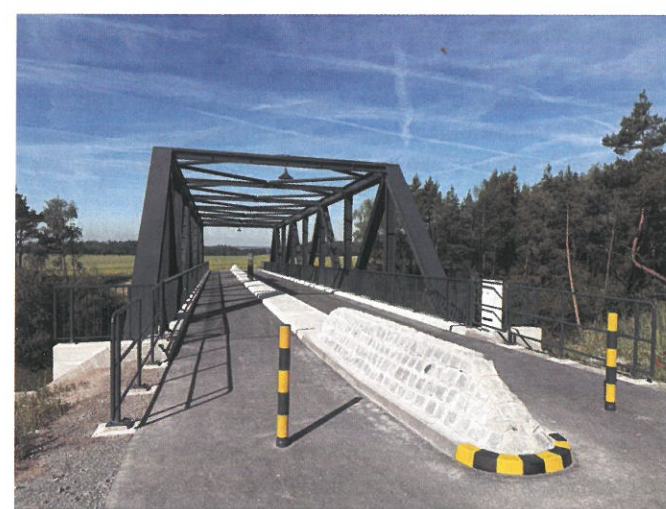
obr. 5 Předpolí nové lávky

Přespříliš komfortní volná šířka 6,8 m dříve silničního mostu byla rozdělena středovou zvýšenou římsou šířky 1,4 m na dva jízdní pruhy šířky 2,5 m (obr. 5). V předpolích byly v ose mostu doplněny kamenné zábrany tvarově připomínající betonové svodidlo New Jersey, vysoké přibližně 1 m, které znemožňují přímý vjezd vozidla v ose lávky. V osách jednotlivých pruhů byly umístěny ocelové vysouvací sloupky umožňující regulovaný servisní přístup.

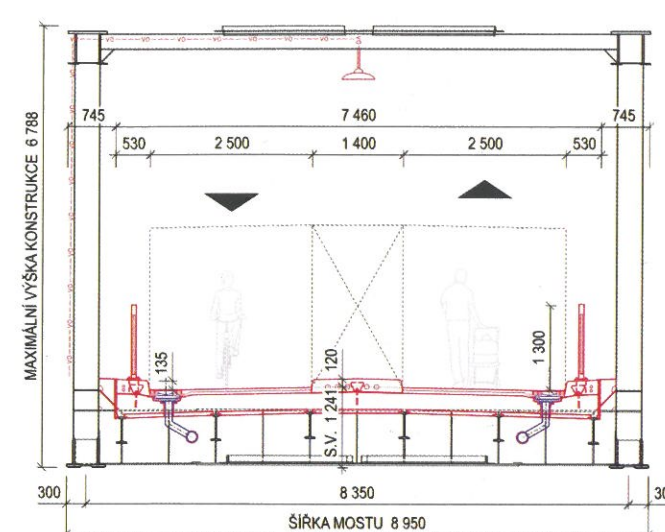
obr. 6 Příčný řez novou konstrukcí

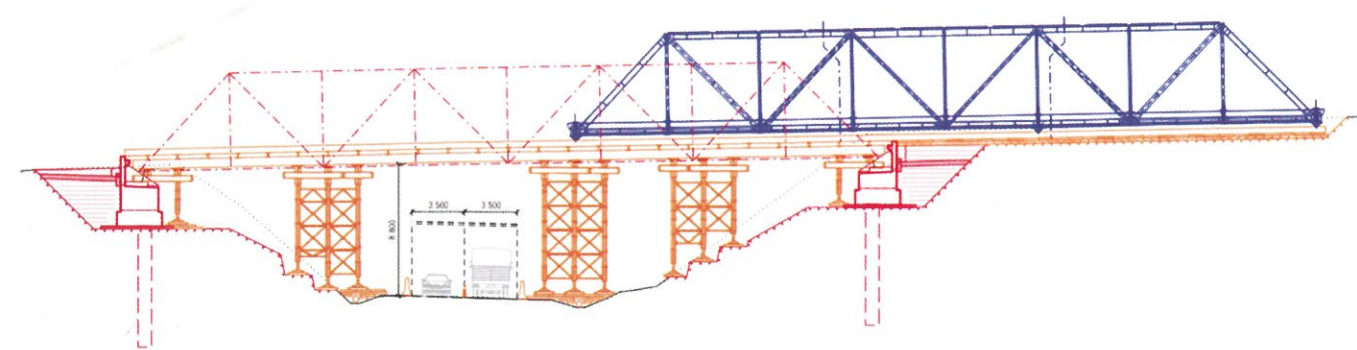
Na staveništi by byla připravena montážní a výsuvná plošina s následně předpokládaným podélným výsunem konstrukce (obr. 10). Délka montážní plošiny však nebyla dostatečná pro uložení plné délky mostu, proto by montáž poslední třetiny konstrukce probíhala již za částečného výsunu do mostního otvoru.

obr. 10 Projektovaný podélný výsun

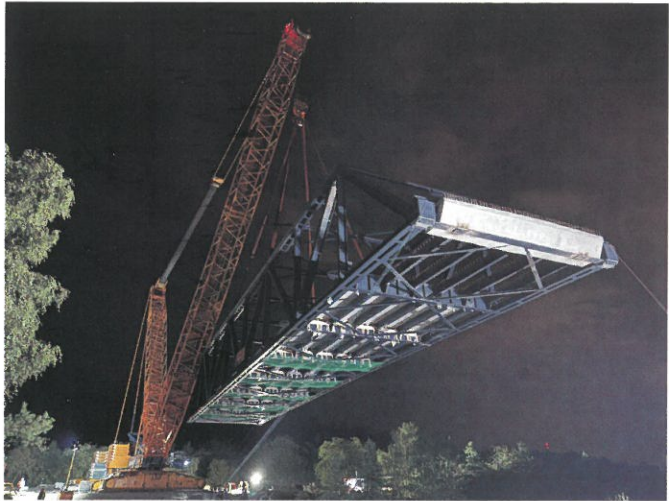
Zhotovitel se zkušenostmi se snášením původního mostu v roce 2018 se rozhodl technologii výstavby upravit a pro usazení konstrukce opět využil největší pásový jeřáb v ČR Liebherr LR 1750 (obr. 11). Tato změna umožnila sestavování konstrukce na plošině umístěné kolmo k budoucí ose a většina prací související s repasí konstrukce probíhala až na staveništi – v areálu Škodovky došlo pouze k hrubému očištění a rozdělení konstrukce na dílce.

Samotná ocelová konstrukce mostu vážila přibližně 140 t. Díky rezervě v nosnosti jeřábu bylo možné v předstihu obetonovat koncové příčnický a rozmístit panely ztraceného bednění mostovky Permadeck. Jeřáb tak přesouval břemeno o celkové hmotnosti přibližně 184 t při vyložení až 36 m. Konstrukce jeřábu včetně protizávaží měla hmotnost přibližně 750 t a její sestavení trvalo pět dní. Usazení mostu proběhlo v noci z 21. na 22. září. Přesun se uskutečnil navzdory silnému větru bez větších potíží a po 2,5 hodinách byla konstrukce usazena na opěry. Během následujících dní byl most pomocí hydrauliky definitivně spuštěn na ložiska.

obr. 11 Noční usazení mostu pomocí jeřábu
